Comune di
LEFFE
Provincia di Bergamo

PEBA

Piano
Eliminazione
Barriere
Architettoniche

Schede edifici

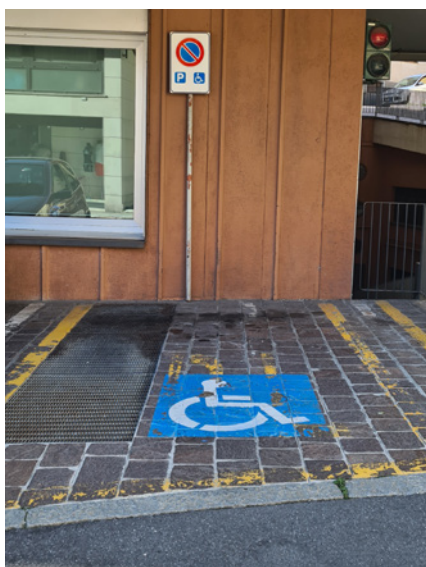
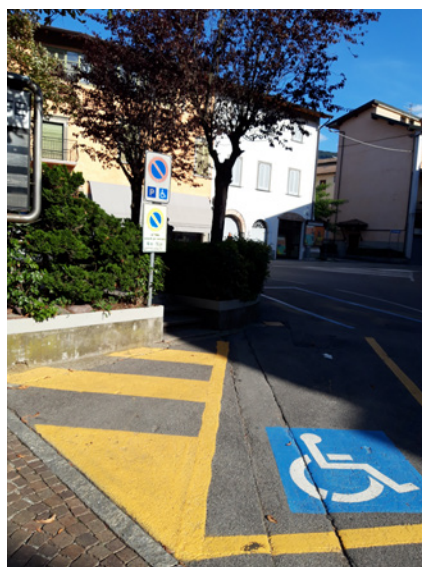
E' presente uno stallo riservato nelle adiacenze dell'ingresso di Via Mosconi e uno nella vicina Piazza Libert . Da rinnovare la segnaletica orizzontale dello stallo di Via Mosconi.

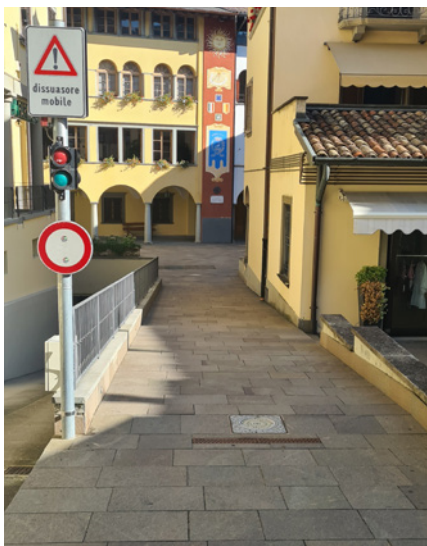
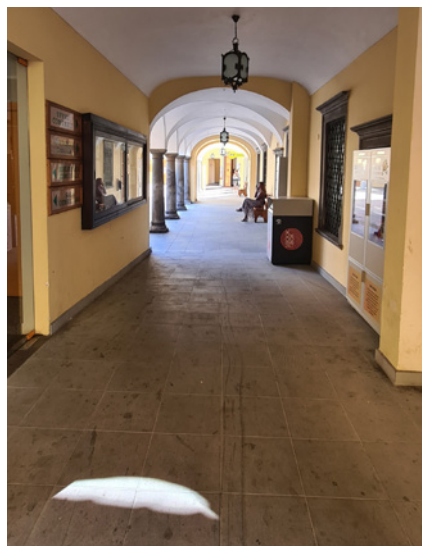
L'ingresso dall'area esterna avviene in continuit , senza presenze di cancelli, l'accesso che garantisce maggiori garanzie in termini di accessibilit    quello provenendo dai portici di Via Giovanni XXIII, il percorso da Via

Mosconi presenta rampa con pendenza dovuta alla conformazione del sito che non assicura una piena accessibilità in autonomia e agio a una persona su carrozzina.

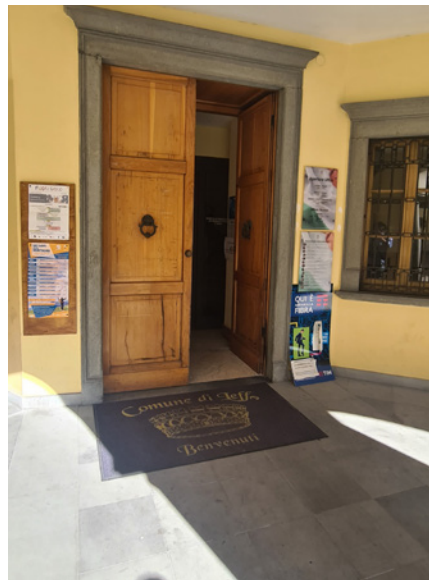
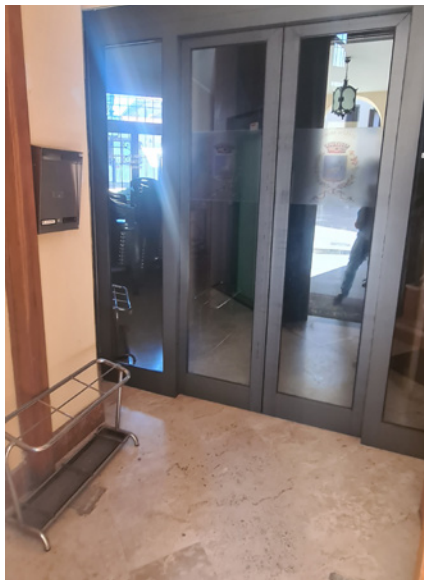
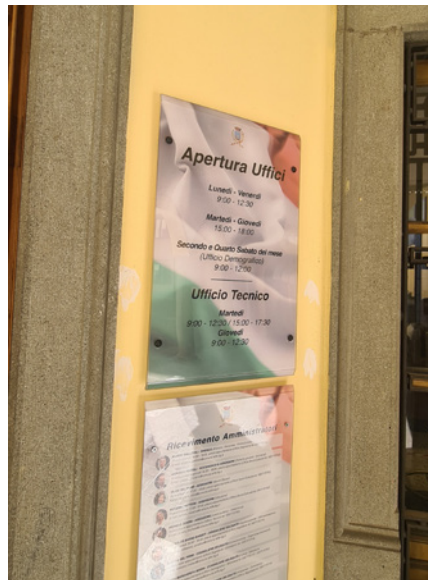
Si rileva la presenza di zerbino non incassato in ingresso, possibile fonte d'inciampo. La porta automatica più interna è dotata di segnale sulla superficie trasparente che la rende individuabile anche da persona ipovedente.

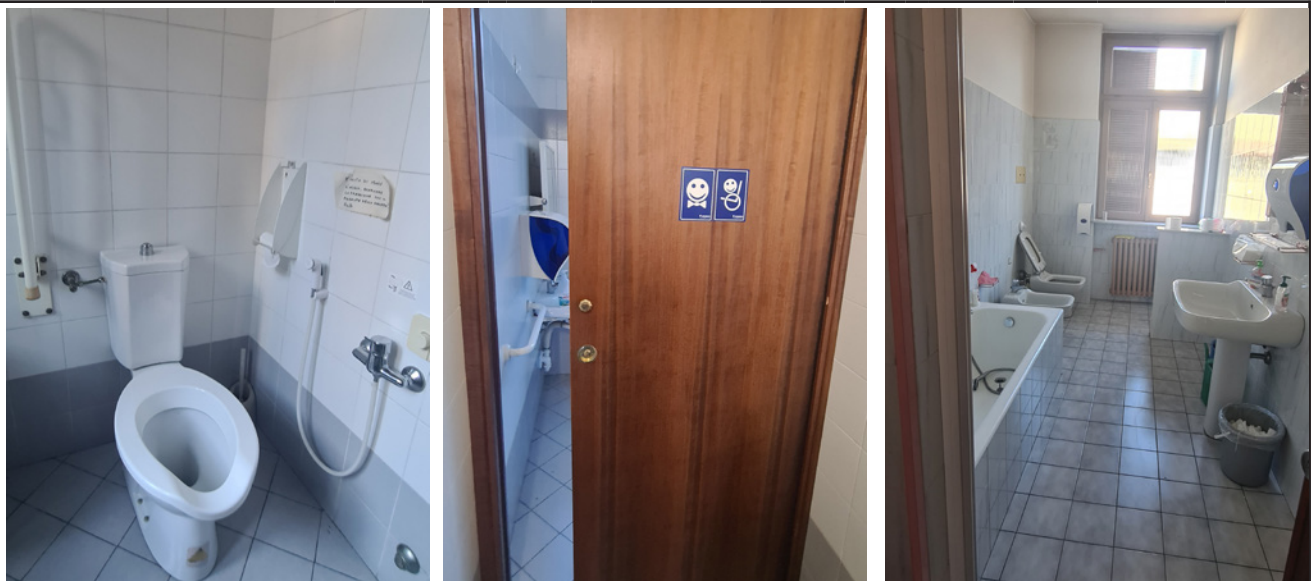
Tipologia di adeguamenti necessari: *presente un solo bagno accessibile al primo piano; possibile adattare anche il bagno al secondo piano, pur non la si ritenga una priorità d'intervento.*

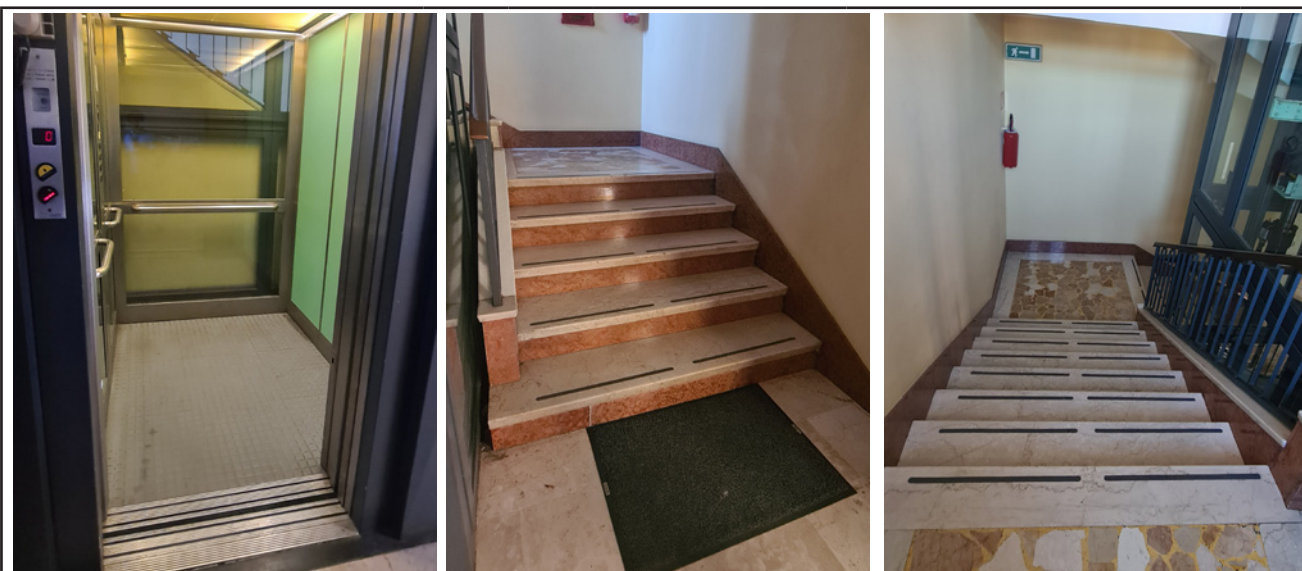
Le scale non sono dotate di secondo corrimano lato muro e di segnale di avvertimento di fine ed inizio scala. La bottoniera esterna dell'ascensore non è posta ad altezza accessibile, anche la bottoniera di cabina è posta ad altezza limite.

Collegamenti verticali	Assenza dispositivo per superare gradini dislivello 1 piano	Disposizione di pantografo, compresa adattamento scala con inserimento di elementi amovibili al fine di garantire un perfetto piano di sbarco	LR 6/89 5.3.4 DM 236/89 8.1.13	13.000,0 €
Collegamenti orizzontali e spazi comuni	Citofono ad altezza superiore a 120 cm (ufficio tecnico)	Collocamento citofono tra 110 e 120 cm di altezza	DM 236/89 8.1.3 LR 6/89 5.7	200,0 €
Collegamenti orizzontali e spazi comuni	Presenza di zerbini non incassati spazi comuni (3 zerbini)	Realizzazione zerbini incassati	LR 6/89 5.5 DM 236/89 4.1.2	1.200,0 €
Collegamenti orizzontali e spazi comuni	Assenza segnale riconoscibilità porta vetrata (porta ingresso da scale sala Consiliare)	Posa segnale individuazione vetrata	DM 236/89 4.1.1	31,0 €
Collegamenti orizzontali e spazi comuni	Assenza bancone ad altezza 0.90	Fornitura ed installazione modulo bancone per urp ad altezza 0.90 cm	DM 236/89 art. 8.1.4	1.600,0 €

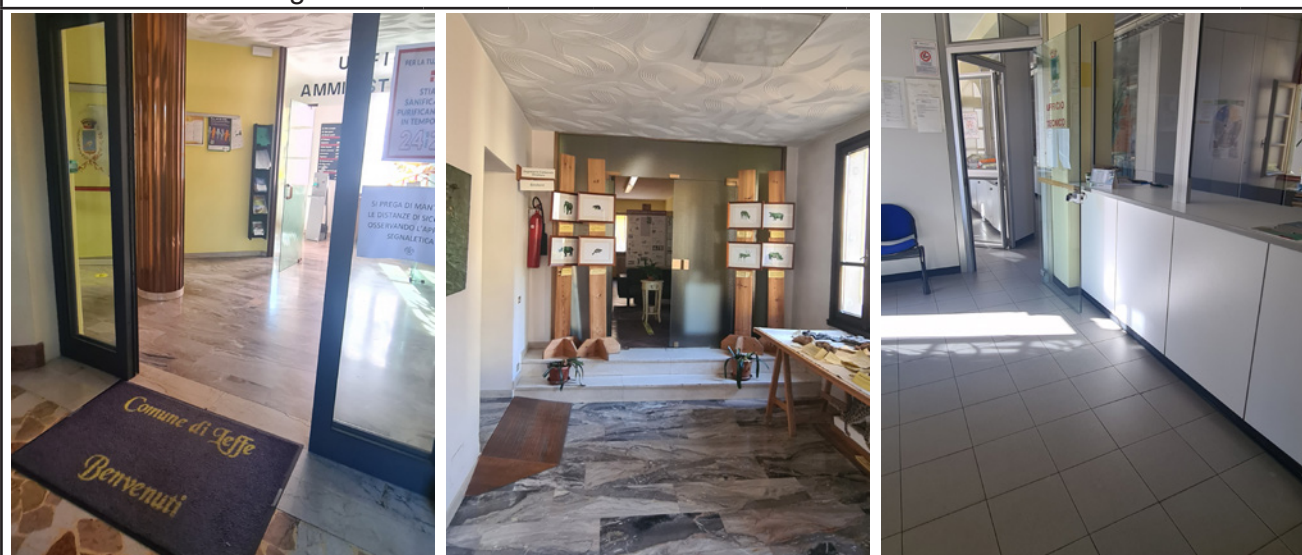
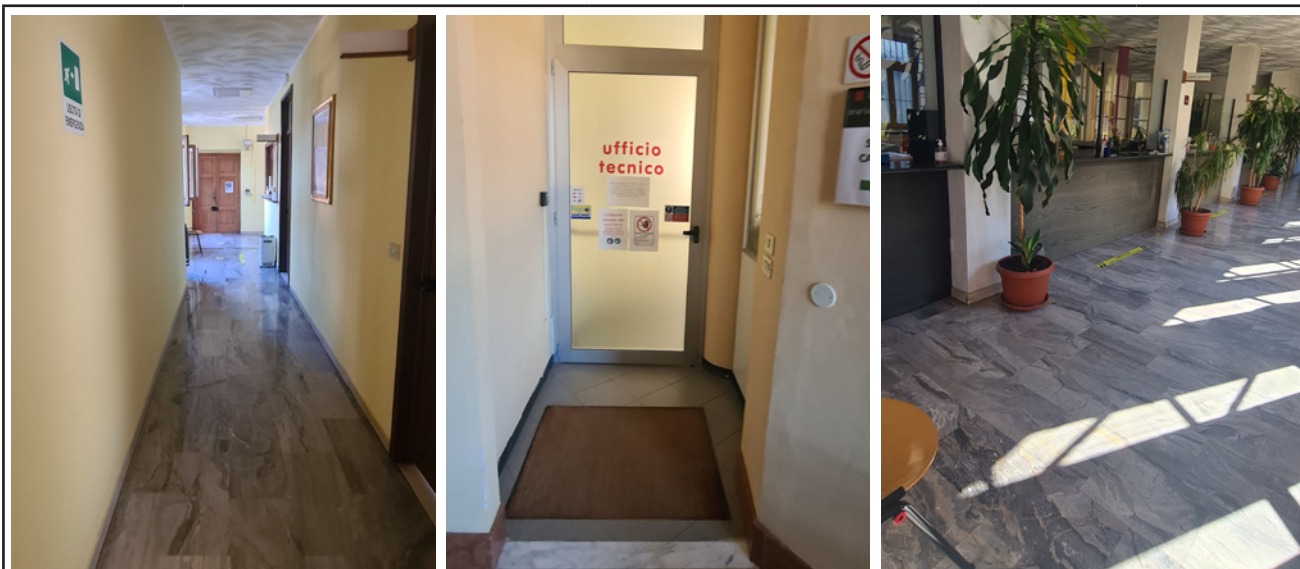
Il primo piano è caratterizzato da uno sfalsamento del livello di due alzate, è necessario il posizionamento di una rampa che permetta di superare il dislivello, una perfetta accessibilità si otterrebbe installando un dispositivo a pantografo; i gradini vanno dotati di corrimano ambo i lati e per innalzare il livello di accessibilità di segnale pedo-tattile di inizio e fine scala. Nessuno dei banconi degli uffici che prevedono ricevimento del pubblico è dotato di modulo accessibile anche da carrozzina con altezza non superiore a 90 cm, all'utente è comunque sempre garantita la possibilità di raggiungere la scrivania del funzionario. Sono presenti negli spazi comuni alcuni zerbini non incassati, possibile fonte d'inciampo. Il citofono d'accesso all'ufficio tecnico è posto ad altezza leggermente superiore a quella ottimale.

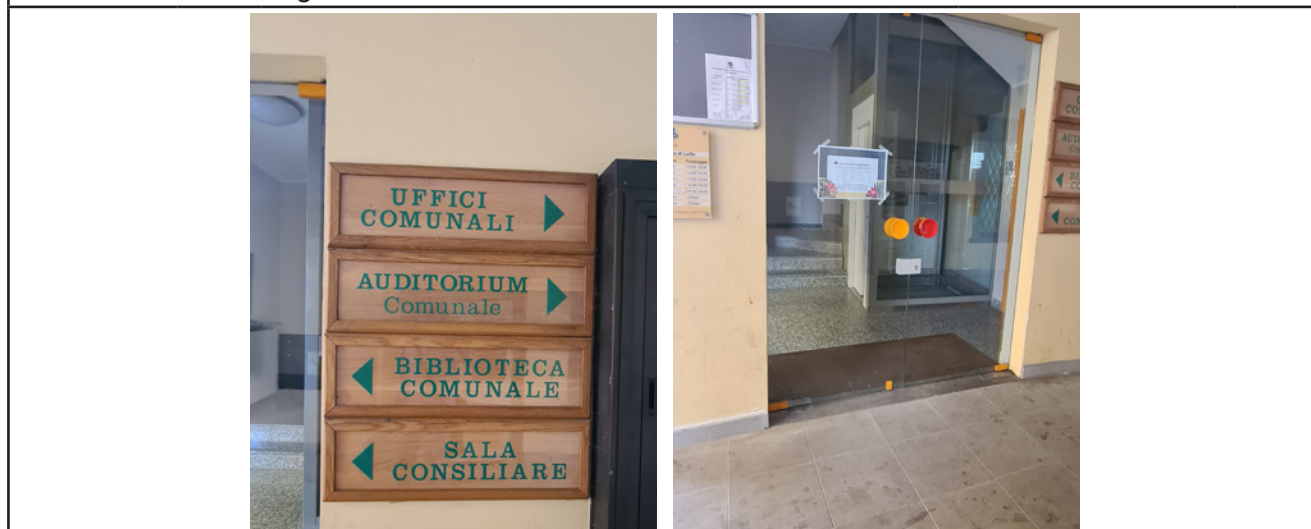
L'accesso alla biblioteca si costituisce di una porta vetrata, da posizionare ad entrambi i battenti dispositivo che permetta anche a persona ipovedente l'immediata individuazione della superficie trasparente. Il vetro arriva sino al pavimento, la tipologia d'infisso è comunque tale da garantire assoluta solidità anche in caso di urti di con una carrozzina. L'ingresso della biblioteca permette di raggiungere anche la Sala Consiliare posta al primo piano, collegata ai locali del Municipio.

Ambito	Criticità rilevata	Possibile intervento risolutivo	Rif. normativi	Stima Costo
Accesso alla struttura	Assenza segnale riconoscibilità porta vetrata ingresso esterno	Fornitura e posa segnali individuazione vetrate	DM 236/89 4.1.1	62,0 €
Servizi igienici	Assenza bagno accessibile	Realizzazione bagno accessibile	DM 236/89 8.1.6	13.000,0 €

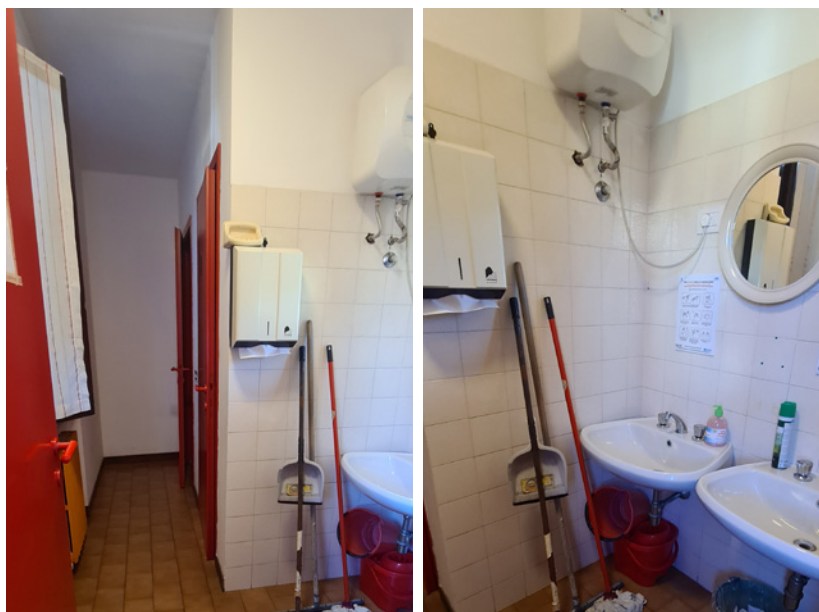
Tipologia di adeguamenti necessari: *assente bagno accessibile, per procedere a ricavare un bagno riservato sarà necessario procedere ad una riorganizzazione degli spazi.*

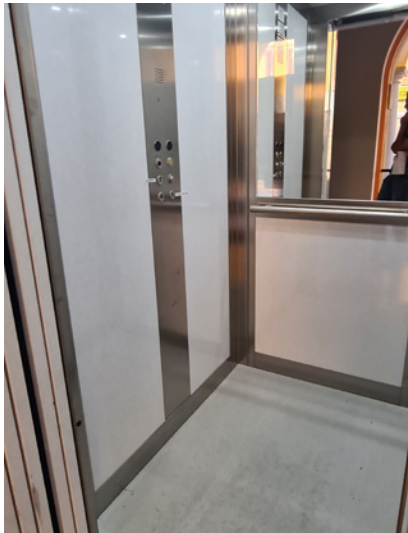
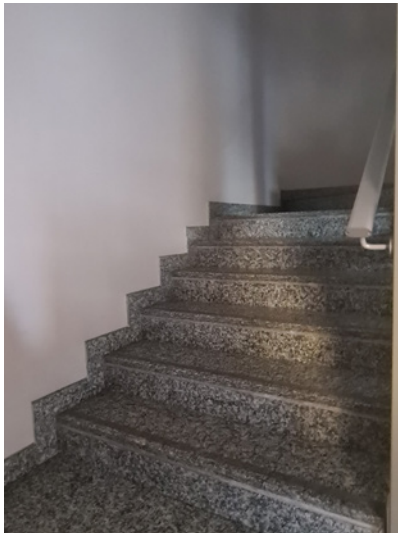
La scala interna non è dotata di segnale inizio e fine scala (DM 236/89 art. 8.1.10) e non è dotata di secondo corrimano lato muro. Il corrimano esistente è posto ad altezza 100 cm, il secondo corrimano andrà posizionato ad altezza 90 cm. L'ascensore presenta misure di cabina inferiori a 150x137 cm, risultando a norma del DM 236/89; la LR 6/89 consente dimensioni inferiori solo per edifici esistenti con meno di 3 livelli fuori terra, non è comunque possibile installare ascensore di dimensioni superiori e quello esistente risulta perfettamente accessibile.

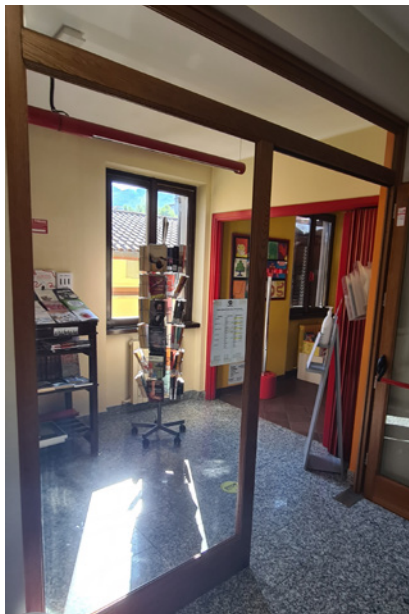
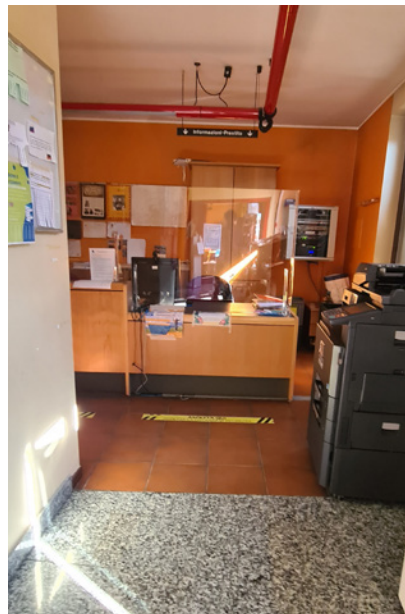
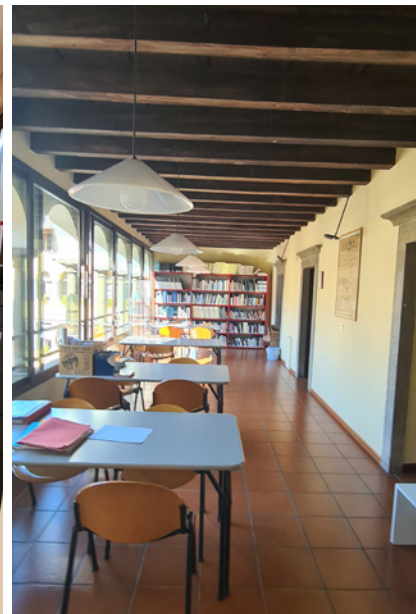
Opportuno dotare la porta d'ingresso ai locali della biblioteca posta al secondo piano di dispositivo per consentirne l'immediata individuazione da parte di persona ipovedente, opportuno disporlo anche sulla parte fissa dell'infisso. Il bancone della biblioteca è dotato di modulo accessibile, presente una sala lettura con dislivello in ingresso di due alzate, possibile posizionare una rampa in legno amovibile.

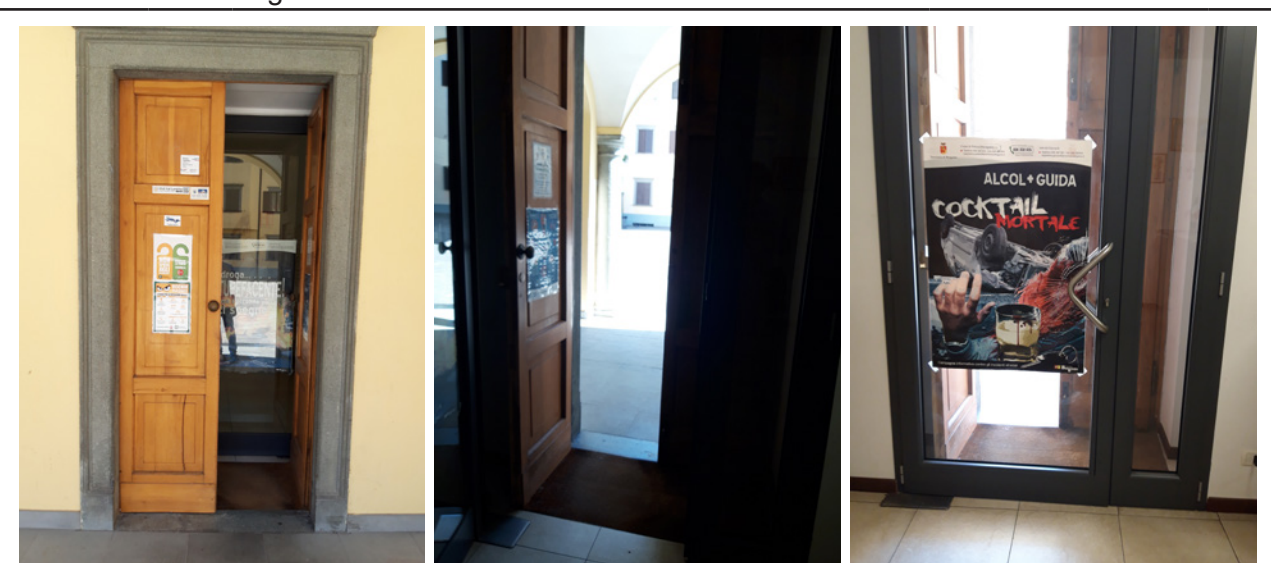
3. Accesso alla struttura					
La zona antistante e retrostante la porta/ cancello è in piano e hanno una profondità minima di 1,50 m?				Si No	
Dislivello	Si	Se sì, è presente una rampa di pendenza <5% se lunga più di 5 m o <8% se meno di 5 m?	Si	E' presente un corrimano ad h=0.90 m?	Si
	No		No		No
E' presente un percorso tattile?				Si No	
La luce netta della porta d'ingresso è almeno 150 cm con le singole ante di larghezza non superiore a 120 cm e gli eventuali vetri sono ad una altezza min di 40 cm dal pavimento?				Si No	
La maniglia è posizionata 85cm<h<90m?				Si No	
Il campanello/citofono è posizionato tra i 110 e i 120 cm d'altezza da terra?				Si No	
Assente				No	
Note					
<i>L'ingresso risulta accessibile, con la possibilità di aprire entrambi i battenti della porta più esterna per consentire un'agevole transito di una carrozzina, un foglio informativo rende la porta a vetro individuabile.</i>

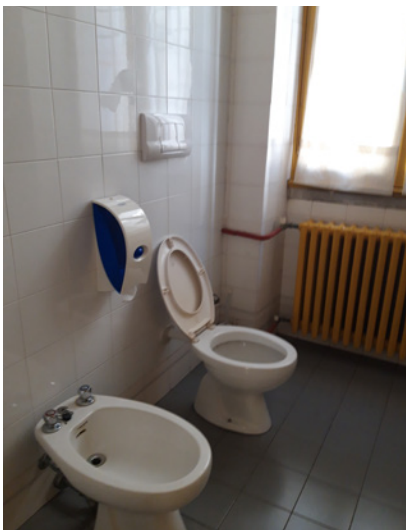
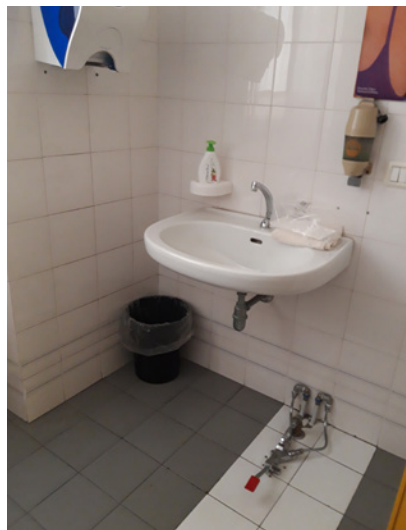
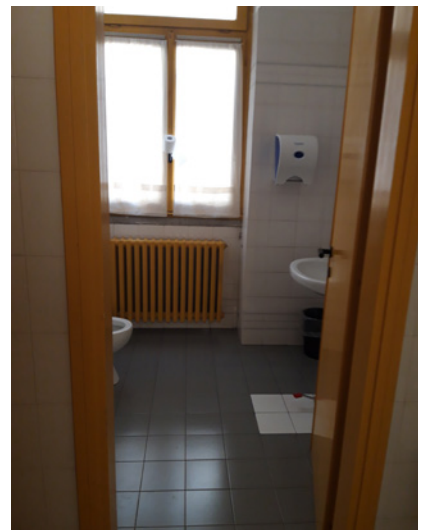
Tipologia di adeguamenti necessari: *possibile adeguare il servizio igienico esistente con alcuni accorgimenti: da installare wc con bottone cassetta ad altezza accessibile, dotare il lavabo di rubinetteria a leva, installare campanello d'emergenza e maniglioni. La porta puo' continuare ad aprire verso l'interno essendo garantito lo spazio di manovra, da posizionare targhetta di bagno accessibile.*

Ambito	Criticità rilevata	Possibile intervento risolutivo	Rif. normativi	Stima Costo
Servizi igienici	Assenza targhetta bagno accessibile	Fornitura e posa targhetta bagno accessibile	DM 236/89 8.1.6	25,07 €
Servizi igienici	Assenza maniglioni bagno	Posa maniglioni bagno accessibile	DM 236/89 8.1.6	503,0 €
Servizi igienici	Assenza rubinetteria a leva lavabo	Fornitura e posa rubinetteria a leva	DM 236/89 8.1.6	123,41 €
Servizi igienici	Assenza campanello d'allarme	Installazione campanello d'allarme	DM 236/89 8.1.6	159,05 €
Servizi igienici	Wc e cassetta inidonei	Sostituzione wc e cassetta	DM 236/89 8.1.6	1.100,0 €

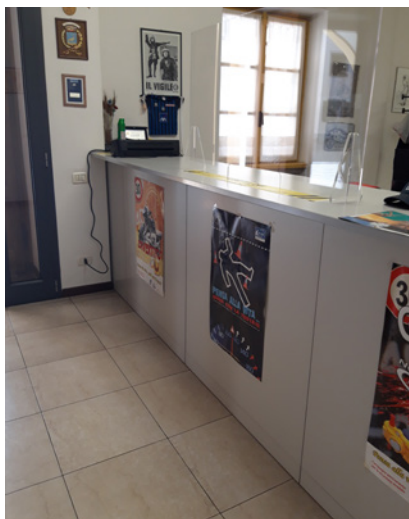
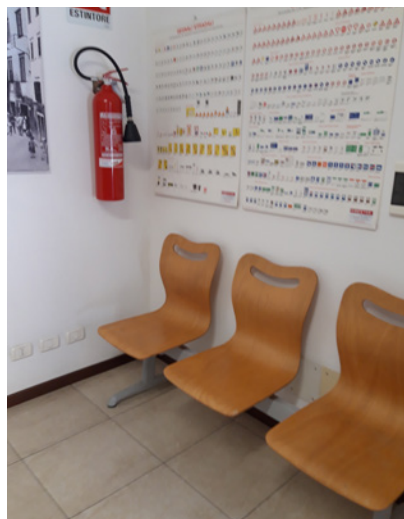
Il bancone non è dotato di modulo con altezza accessibile, all'utente in carrozzina puo' comunque raggiungere il desk dell'agente.

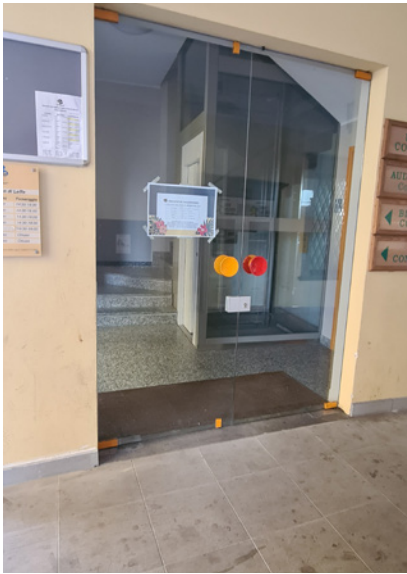
Il campanello/citofono è posizionato tra i 110 e i 120 cm d'altezza da terra? <i>Assente</i>					<input checked="" type="checkbox"/> Sì <input type="checkbox"/> No
Note					
<i>L'ingresso alla struttura è il medesimo della Biblioteca, si veda Scheda A02.</i>					
Documentazione fotografica

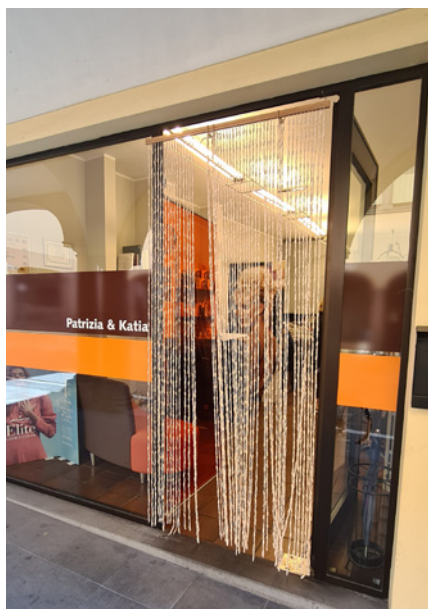
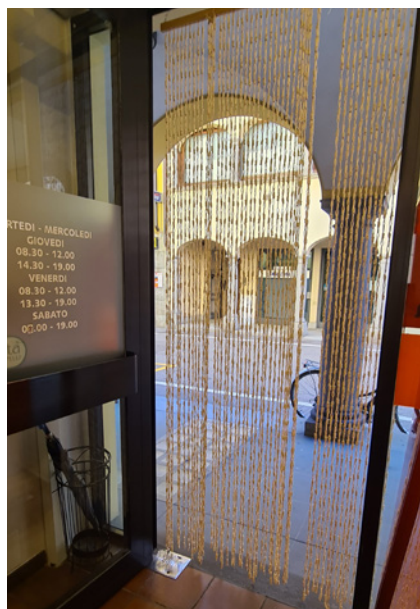
L'ingresso presenta un dislivello alla soglia, possibile il posizionamento di una rampa in alluminio bugnato.

Principali criticità rilevate				
Ambito	Criticità rilevata	Possibile intervento risolutivo	Rif. normativi	Stima Costo
Accesso alla struttura	Dislivello accesso principale superiore a 2,5 cm	Fornitura e posa di rampa in alluminio bugnato	DM 236/89 8.1.2 LR 6/89 2.1.1	400,0 €
Servizi igienici	Assenza servizio igienico accessibile	Realizzazione servizio igienico accessibile	DM 236/89 8.1.6	13.000,0 €
Stima totale costo interventi Scheda A05: 13.400,0 €				
L'importo degli interventi è stato definito con le voci di prezzo unitarie relative al Prezzario delle opere pubbliche di Regionale Lombardia - Edizione 2022.				
NB: la presente stima si intende indicativa. Per una maggior precisione di spesa si dovrà approfondire il livello progettuale

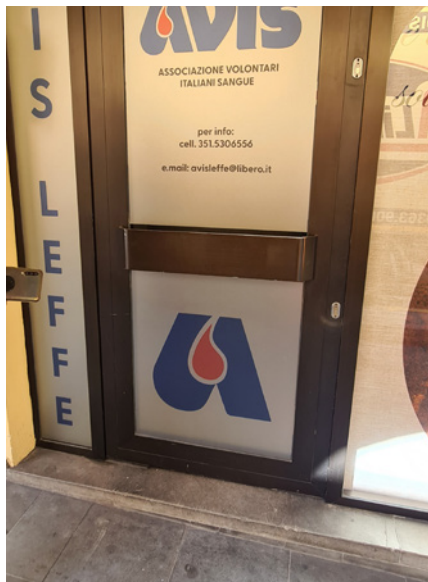
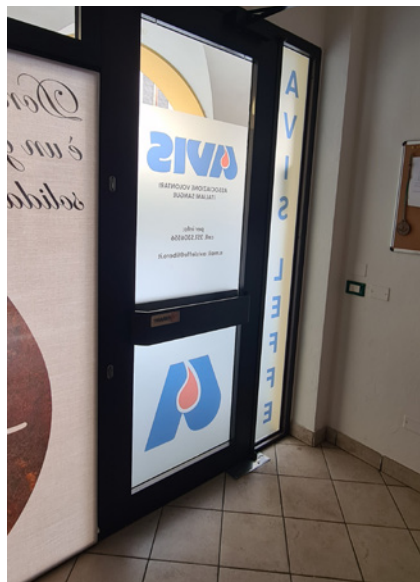
L'accesso presenta dislivello alla soglia superiore a 2,5 cm, superabile posizionando una rampa in alluminio bugnato.

Principali criticità rilevate				
Ambito	Criticità rilevata	Possibile intervento risolutivo	Rif. normativi	Stima Costo
Accesso alla struttura	Dislivello accesso principale superiore a 2,5 cm	Fornitura e posa di rampa in alluminio bugnato	DM 236/89 8.1.2 LR 6/89 2.1.1	400,0 €
Servizi igienici	Assenza servizio igienico accessibile	Realizzazione servizio igienico accessibile	DM 236/89 8.1.6	13.000,0 €
Stima totale costo interventi Scheda A07: 13.400,0 €				
<p>L'importo degli interventi è stato definito con le voci di prezzo unitarie relative al Prezzario delle opere pubbliche di Regionale Lombardia - Edizione 2022.</p> <p>NB: la presente stima si intende indicativa. Per una maggior precisione di spesa si dovrà approfondire il livello progettuale</p>

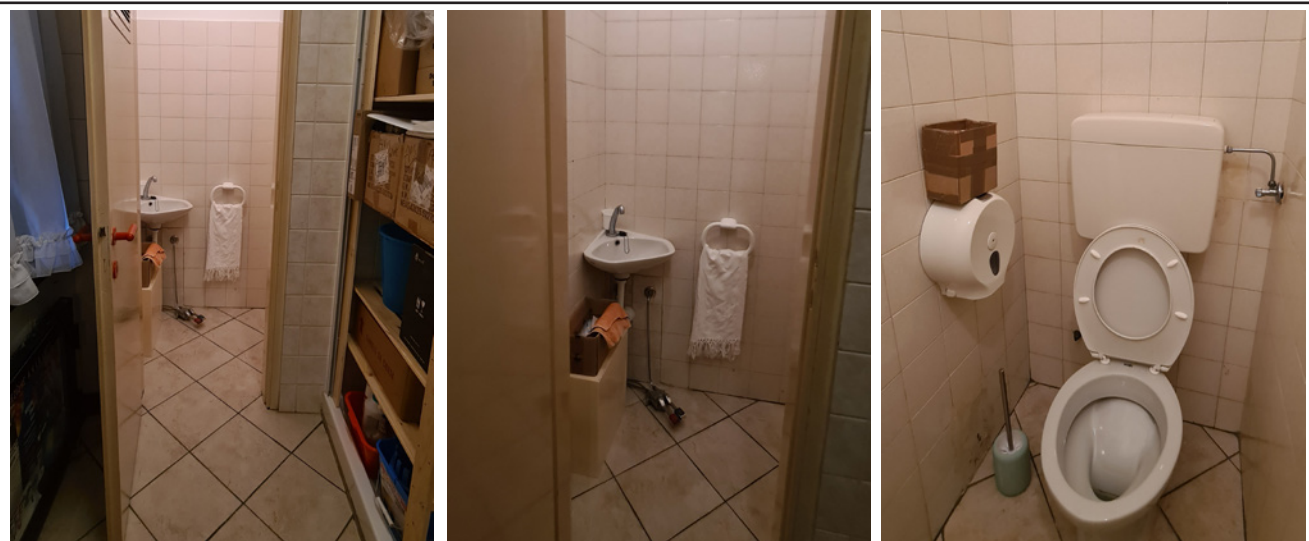
Tipologia di adeguamenti necessari: *assente bagno accessibile, per dotare i locali di un bagno accessibile sarà necessario procedere ad una riorganizzazione degli spazi.*

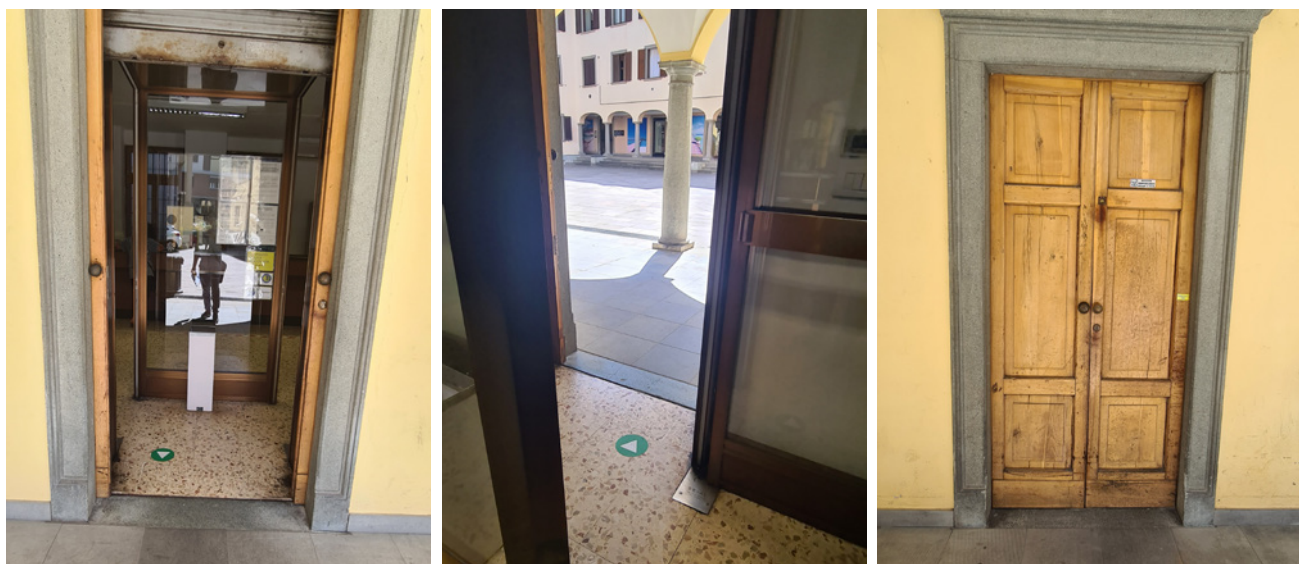
L'ingresso principale della struttura presenta porte interne vetrate a cui è necessario applicare alle parti fisse e mobili segnali per consentirne l'immediata individuazione da parte di persona ipovedente. E' presente un accesso secondario laterale utilizzato per far accedere utenti su carrozzina ai locali con gli uffici stante l'assenza di bancone accessibile nella sala principale.

Principali criticità rilevate				
Ambito	Criticità rilevata	Possibile intervento risolutivo	Rif. normativi	Stima Costo
Accesso alla struttura	Assenza segnale riconoscibilità porta vetrata	Fornitura e posa segnale individuazione vetrata infisso	DM 236/89 4.1.1	93,0 €
Servizi igienici	Assenza servizio igienico accessibile	Realizzazione servizio igienico accessibile	DM 236/89 8.1.6	12.000,0 €
Stima totale costo interventi Scheda A08: 12.093,0 €				
<p>L'importo degli interventi è stato definito con le voci di prezzo unitarie relative al Prezzario delle opere pubbliche di Regionale Lombardia - Edizione 2022.</p> <p>NB: la presente stima si intende indicativa. Per una maggior precisione di spesa si dovrà approfondire il livello progettuale</p>

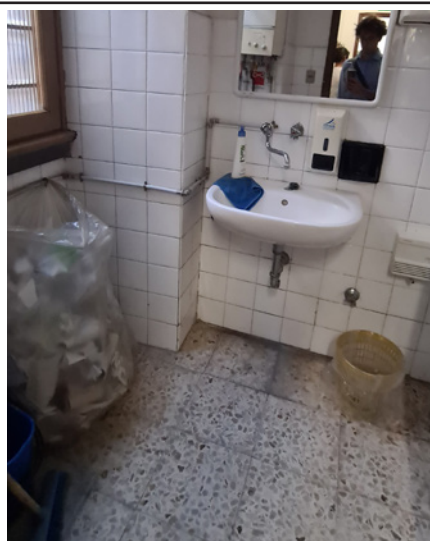
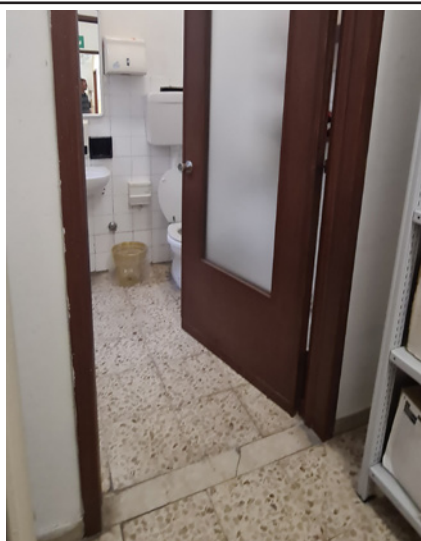
Tipologia di adeguamenti necessari: *assente bagno accessibile, opportuno che il bagno del personale sia della tipologia accessibile.*

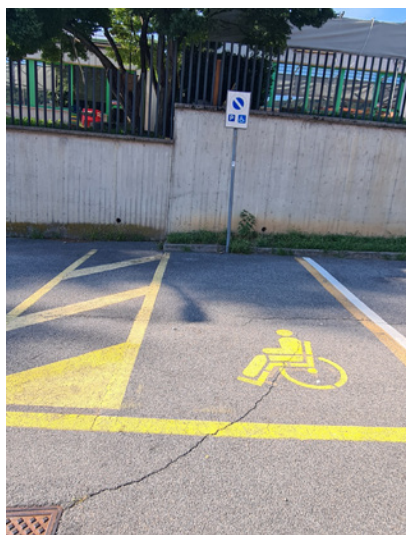
E' presente uno stallo riservato in prossimità dell'accesso esterno da Via Locatelli. Vista la pendenza del percorso per raggiungere l'accesso è consigliabile installare uno stallo riservato anche nel cortile interno al livello degli ingressi.

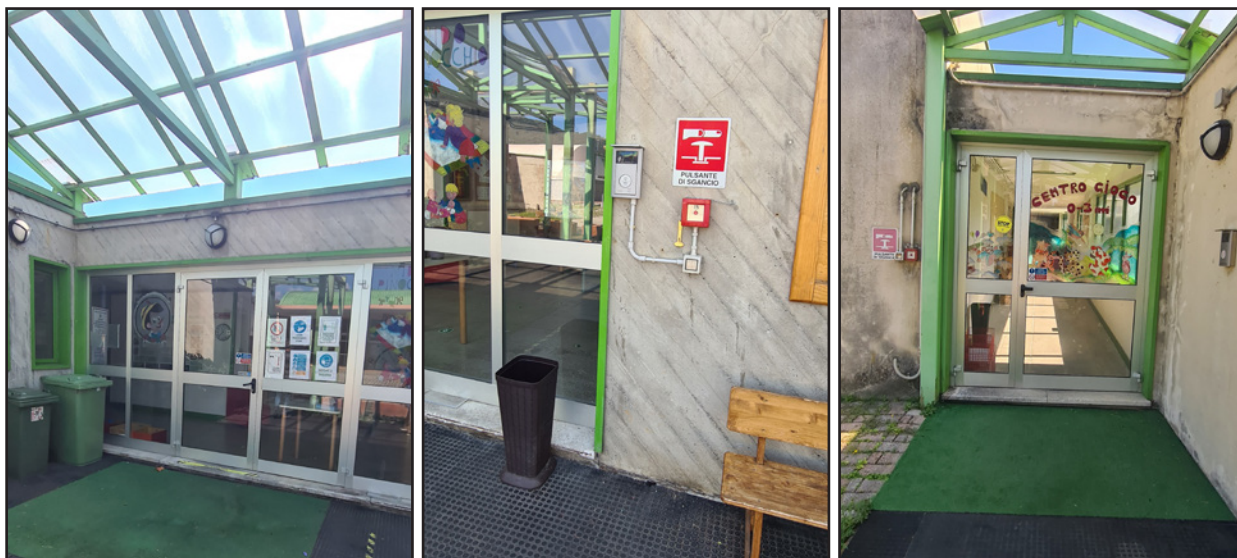
Entrambi gli accessi presentano criticità simili con citofoni posizionati ad altezza non accessibili, zerbini da incassare e rampe da posizionare per superare dislivelli superiori a 2,5 cm.

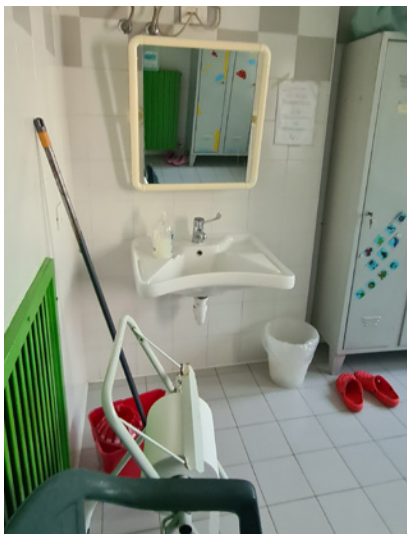
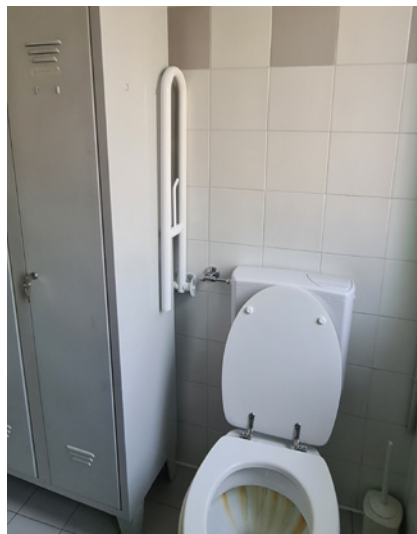
Tipologia di adeguamenti necessari: *è presente un bagno accessibile si nei locali di competenza dell'asilo che in quelli dello spazio gioco. Da posizionare targhetta di bagno accessibile al bagno dell'asilo.*

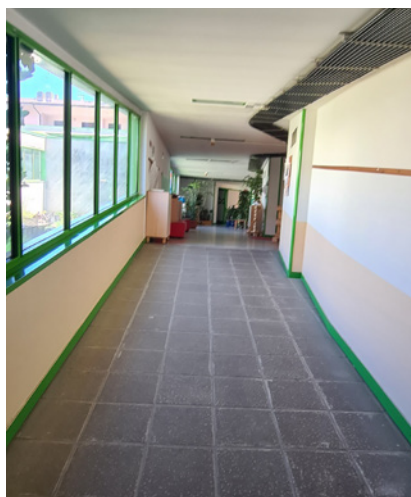
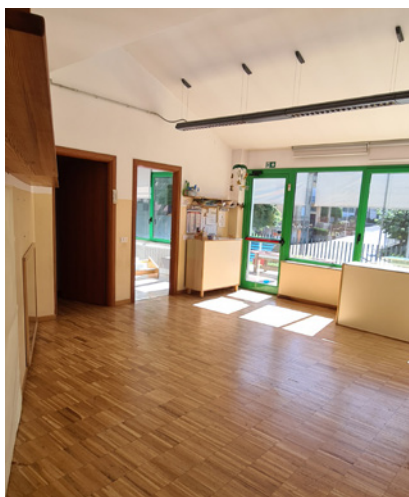
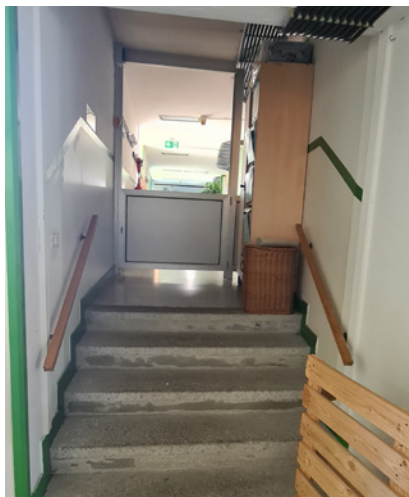
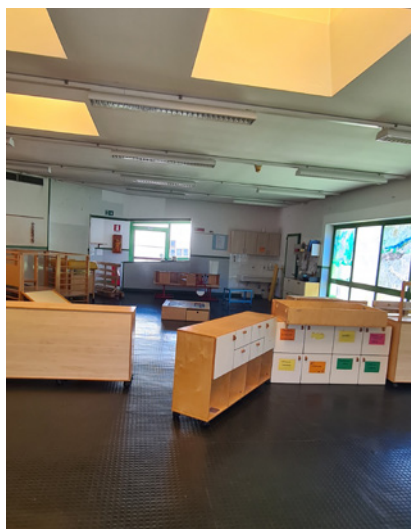
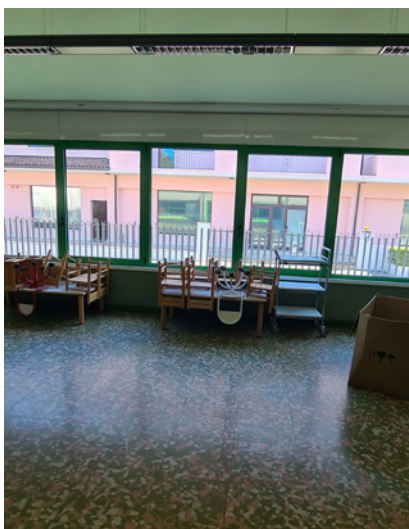
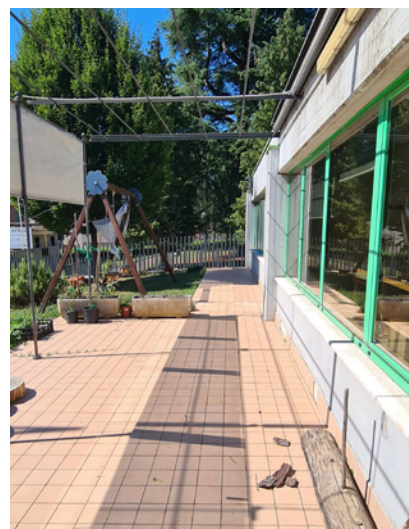
La struttura presenta livelli sfalsati raccordati da rampe, tutte le rampe necessitano di corrimano, da installare almeno alle due in ingresso dell'Asilo e dello Spazio giochi. Per innalzare il livello di accessibilità, la scala di collegamento tra le due funzioni deve essere dotata di segnaletica pedotattile di fine ed inizio scala.

Ambito	Criticità rilevata	Possibile intervento risolutivo	Rif. normativi	Stima Costo
Parcheggi	Assenza Parcheggio riservato	Realizzazione di stallo riservato nel cortie interno	D.P.R. n. 495/1992 e s.m.i.	351,64 €
Accesso alla struttura	Dislivello accessi superiore a 2,5 cm	Fornitura e posa di rampa in alluminio bugnato (2 rampe, una per ogni accesso)	DM 236/89 8.1.2 LR 6/89 2.1.1	1.000,0 €
Accesso alla struttura	Presenza di zerbini non incassati ingressi	Realizzazione zerbino incassato (2)	LR 6/89 5.5 DM 236/89 4.1.2	1.100,0 €
Accesso alla struttura	Citofono ad altezza superiore a 120 cm	Collocamento citofono tra 110 e 120 cm di altezza 82)	DM 236/89 8.1.3 LR 6/89 5.7	400,0 €
Collegamenti orizzontali e spazi comuni	Assente corrimano rampe ingresso asilo e spazi gioco	Fornitura e posa di corrimano su un lato	DM 236/89 8.1.11 LR 6/89 2.1.2	1.500,0 €
Collegamenti orizzontali e spazi comuni	Assenza segnaletica fine ed inizio scala (gradini dislivello collegamento)	Realizzazione segnaletica fine ed inizio scala	DM 236/89 8.1.10	300,0 €

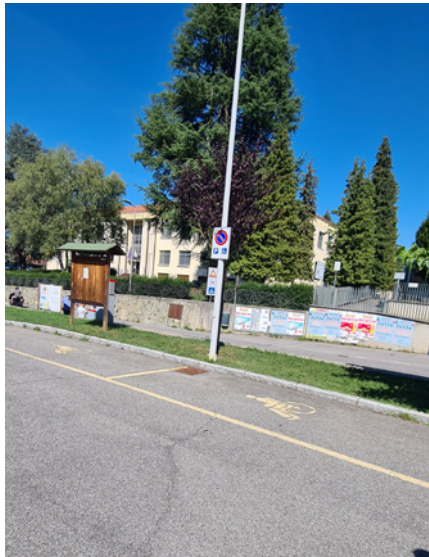
1. Parcheggi			
Presenza di parcheggio riservato nelle vicinanze dell'ingresso:			<input checked="" type="checkbox"/> Sì <input type="checkbox"/> No
Dimensione regolamentare?	<input checked="" type="checkbox"/> Sì <input type="checkbox"/> No	Segnaletica verticale conforme alla normativa?	<input checked="" type="checkbox"/> Sì <input type="checkbox"/> No
Parcheggio raccordato a un percorso pedonale?	<input checked="" type="checkbox"/> Sì <input type="checkbox"/> No	Segnaletica orizzontale conforme alla normativa?	<input checked="" type="checkbox"/> Sì <input type="checkbox"/> No
Note			
<i>Presenti due stalli riservati nel parcheggio adiacente la scuola secondaria, l'utente puo' comunque raggiungere in autovettura il cortile della Scuola.</i>			
Documentazione fotografica

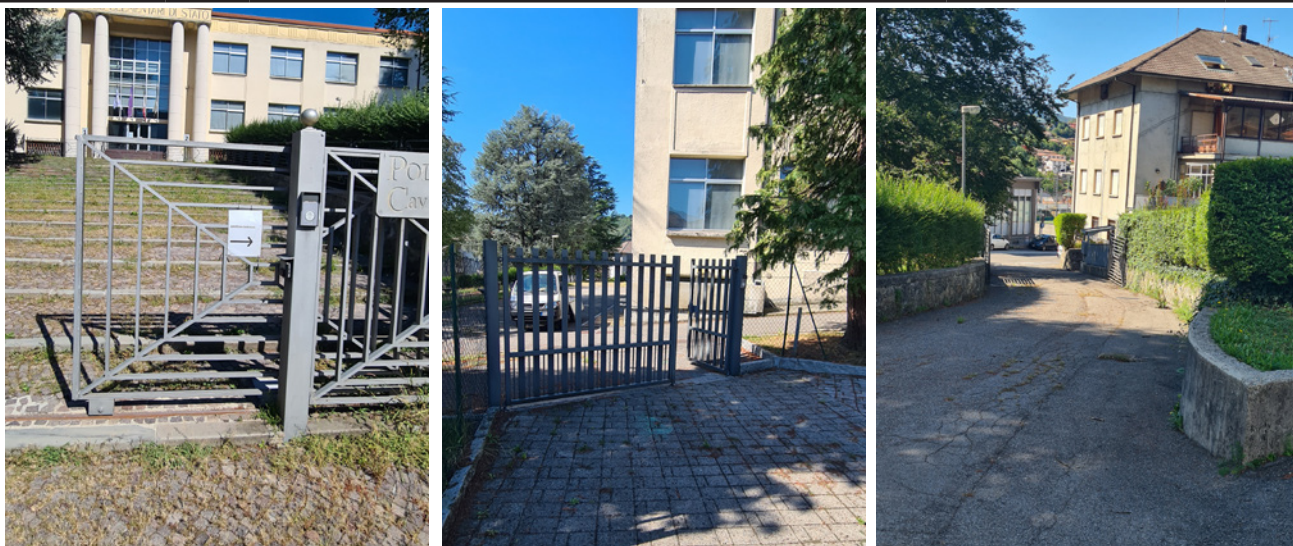
Note			
<i>L'ingresso principale presenta una scalinata che raggiunge il livello d'ingresso della Scuola, possibile considerare l'ingresso accessibile o il cancello carrabile lato sud-ovest oppure l'accesso comune con l'asilo nido, da posizionare all'ingresso principale cartellonistica informativa ed orientativa che indirizzi l'utente all'ingresso</i>

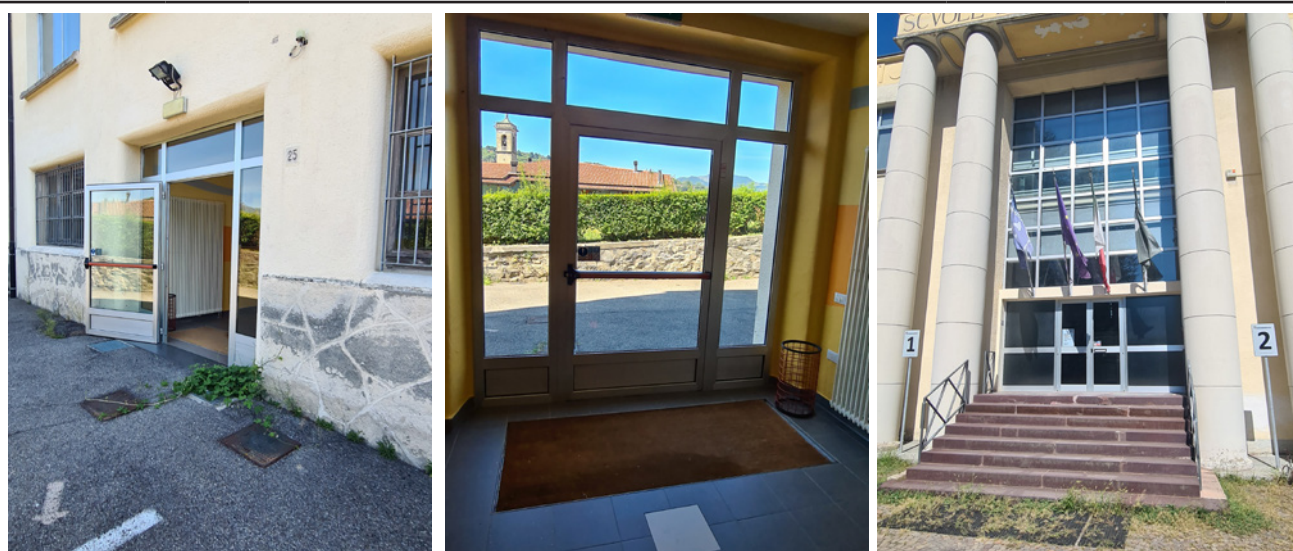
L'ingresso alla struttura da che fornisce maggiori garanzie in termini di accessibilità è la porta vetrata lato sud-est che permette un'agile accesso al livello seminterrato e da qui tramite ascensore è possibile raggiungere i diversi piani della struttura. Sia all'ingresso accessibile che a quello principale occorre posizionare segnale sulle superfici trasparenti per renderle individuabili da persona ipovedente. Da incassare gli zerbini non incassati.

Ambito	Criticità rilevata	Possibile intervento risolutivo	Rif. normativi	Stima Costo
Accesso area esterna	Assenza cartellonistica orientativa percorso per ingresso accessibile esterno ed ingresso accessibile alla struttura	Fornitura e posa cartellonistica orientativa	DM 236/89 4.3 DPR503/96 1.2.c	300,0 €
Accesso area esterna	Citofono ad altezza superiore a 120 cm	Collocamento citofono tra 110 e 120 cm di altezza (2, ingresso principale esterno e ingresso esterno lato asilo)	DM 236/89 8.1.3 LR 6/89 5.7	400,0 €
Accesso alla struttura	Presenza di zerbino non incassato ingresso principale	Realizzazione zerbino incassato	LR 6/89 5.5 DM 236/89 4.1.2	950,0 €
Accesso alla struttura	Assenza segnale riconoscibilità porta vetrata ingresso accessibile piano seminterrato e ingresso principale struttura	Fornitura e posa segnali individuazione vetrate	DM 236/89 4.1.1	93,0 €
Collegamenti verticali	Assenza segnaletica fine ed inizio scala	Realizzazione segnaletica fine ed inizio scala (tutte le scale comuni interne)	DM 236/89 8.1.10	1.200,0 €

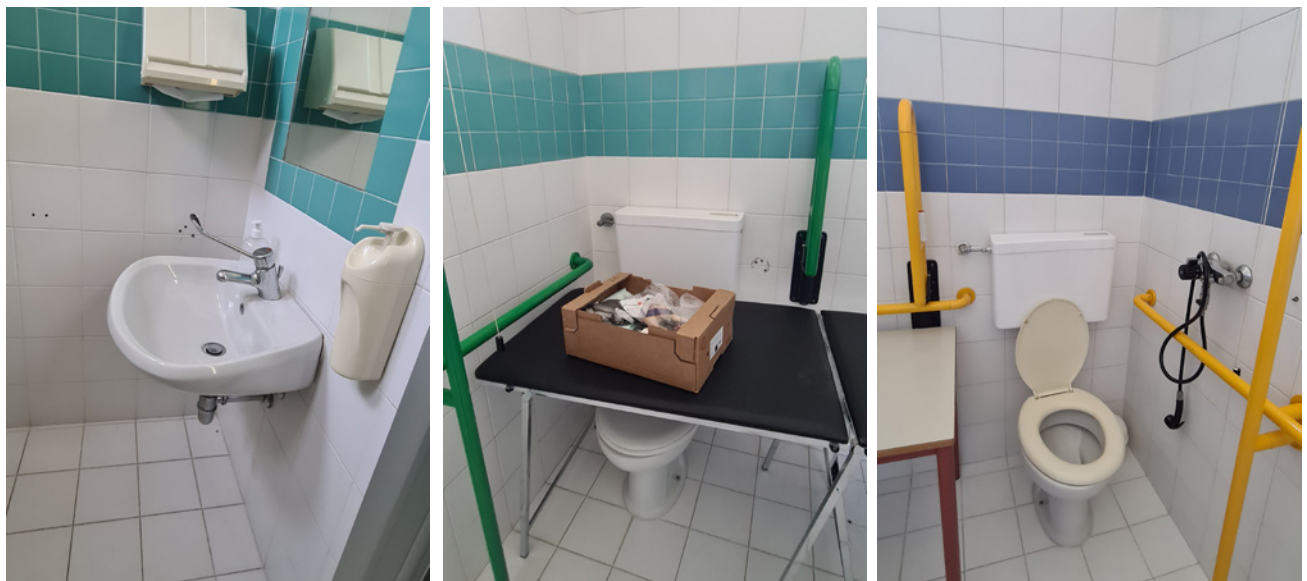
Tipologia di adeguamenti necessari: *presenti in ciascuno dei piani fuori terra un bagno accessibile, non si ritiene prioritario dotare anche il piano seminterrato di un servizio riservato.*
