Comune di
LEFFE
Provincia di Bergamo

PEBA

Piano
Eliminazione
Barriere
Architettoniche

Schede edifici

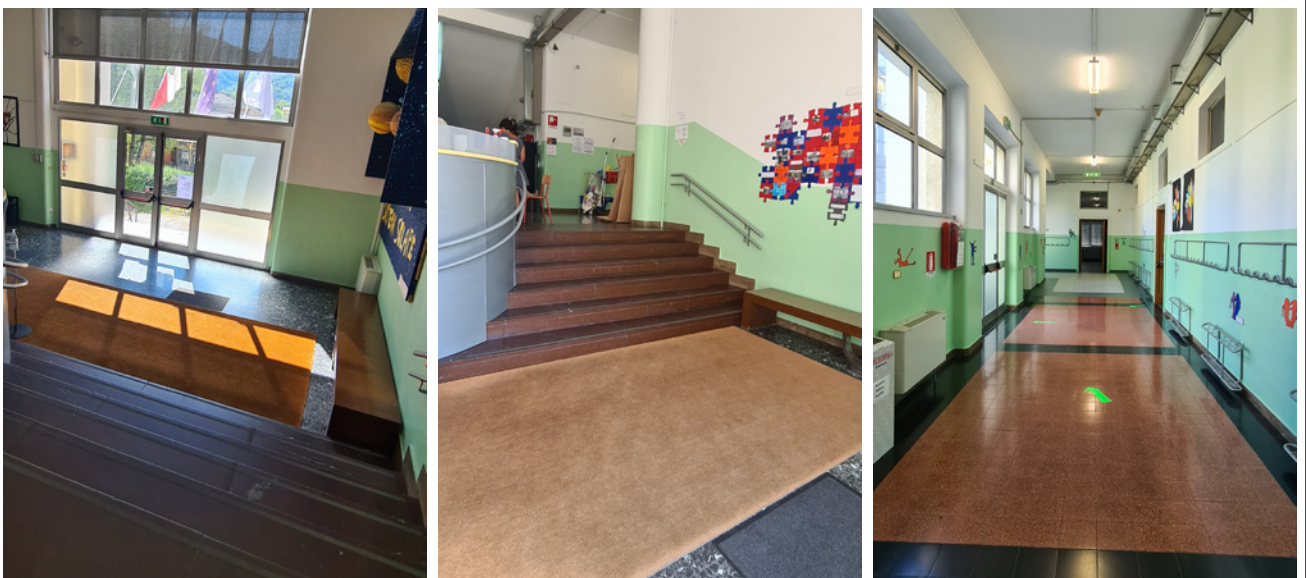
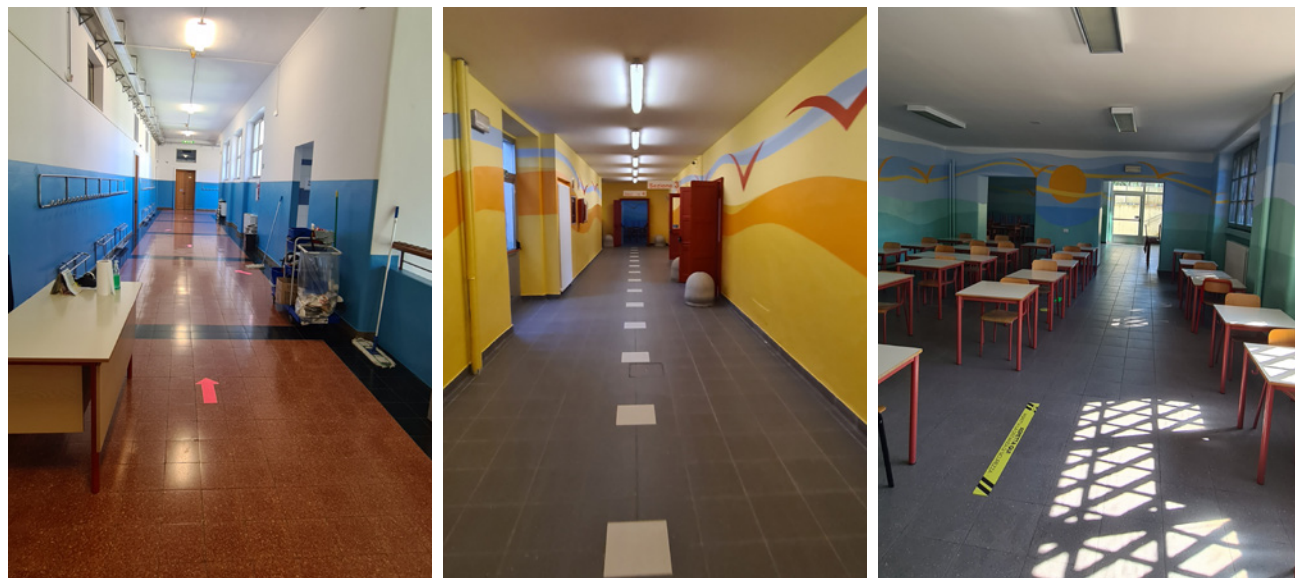
Opportuno dotare tutte le porte con vetrata presenti negli spazi comuni di segnale per consentirne l'immediata individuazione anche da parte di persona ipovedente.

Ambito	Criticità rilevata	Possibile intervento risolutivo	Rif. normativi	Stima Costo
Accesso area esterna	Assenza cartellonistica orientativa percorso per ingresso accessibile esterno ed ingresso accessibile alla struttura	Fornitura e posa cartellonistica orientativa	DM 236/89 4.3 DPR503/96 1.2.c	300,0 €
Accesso area esterna	Citofono ad altezza superiore a 120 cm	Collocamento citofono tra 110 e 120 cm di altezza (2, ingresso principale esterno e ingresso esterno lato asilo)	DM 236/89 8.1.3 LR 6/89 5.7	400,0 €
Accesso alla struttura	Presenza di zerbino non incassato ingresso principale	Realizzazione zerbino incassato	LR 6/89 5.5 DM 236/89 4.1.2	950,0 €
Accesso alla struttura	Assenza segnale riconoscibilità porta vetrata ingresso accessibile piano seminterrato e ingresso principale struttura	Fornitura e posa segnali individuazione vetrate	DM 236/89 4.1.1	93,0 €
Collegamenti verticali	Assenza segnaletica fine ed inizio scala	Realizzazione segnaletica fine ed inizio scala (tutte le scale comuni interne)	DM 236/89 8.1.10	1.200,0 €

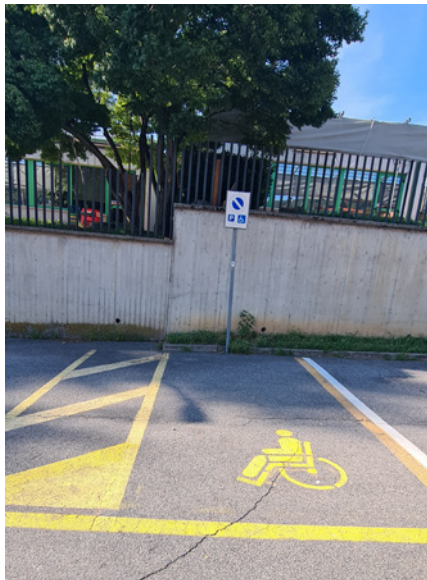
1. Parcheggi			
Presenza di parcheggio riservato nelle vicinanze dell'ingresso:			<input checked="" type="checkbox"/> Sì <input type="checkbox"/> No
Dimensione regolamentare?	<input checked="" type="checkbox"/> Sì <input type="checkbox"/> No	Segnaletica verticale conforme alla normativa?	<input checked="" type="checkbox"/> Sì <input type="checkbox"/> No
Parcheggio raccordato a un percorso pedonale?	<input checked="" type="checkbox"/> Sì <input type="checkbox"/> No	Segnaletica orizzontale conforme alla normativa?	<input checked="" type="checkbox"/> Sì <input type="checkbox"/> No
Note			
<i>Si vedano le considerazioni fatte nella Scheda A09 - Asilo nido e Spazio Giochi.</i>			
Documentazione fotografica

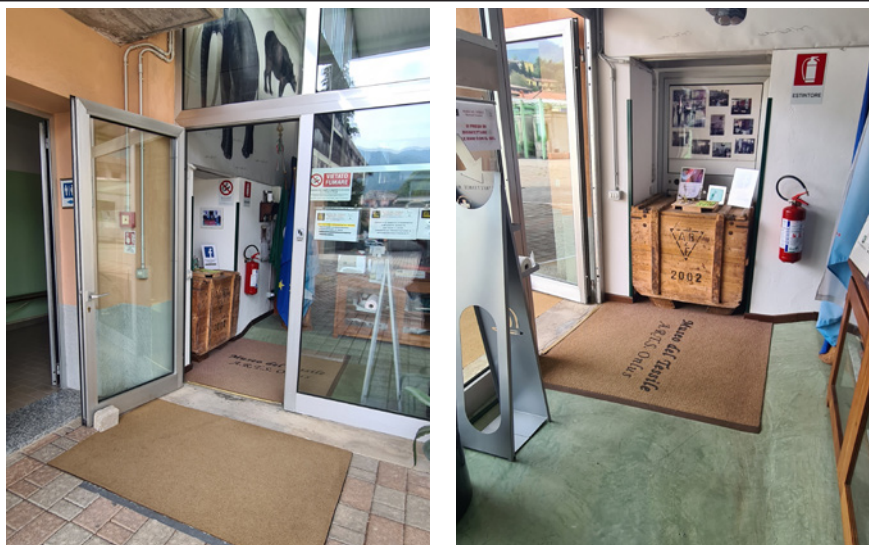
L'accesso al Museo presenta porta vetrata, da posizionare segnale per consentire a persona ipovedente l'immediata individuazione della superficie trasparente; lo zerbino interno non risulta incassato, possibile fonte d'inciampo.

Ambito	Criticità rilevata	Possibile intervento risolutivo	Rif. normativi	Stima Costo
Accesso alla struttura	Assenza segnale riconoscibilità porta vetrata ingresso	Fornitura e posa segnale individuazione superficie trasparente	DM 236/89 4.1.1	31,0 €
Accesso alla struttura	Presenza di zerbino non incassato ingresso	Realizzazione zerbino incassato	LR 6/89 5.5 DM 236/89 4.1.2	500,0 €
Servizi igienici	Dislivello ingresso struttura bagni superiore a 2,5 cm	Fornitura e posa di rampa in alluminio bugnato	DM 236/89 8.1.2 LR 6/89 2.1.1	350,0 €
Collegamenti verticali	Assenza segnaletica fine ed inizio scala esterna	Realizzazione segnaletica fine ed inizio scala	DM 236/89 8.1.10	320,0 €
Collegamenti verticali	Corrimani scala ad altezza superiore a 90 cm	Riposizionamento corrimano lato muro ad altezza 90 cm	DM 236/89 8.1.10	150,0 €
Collegamenti verticali	Assenza ascensore	Realizzazione elevatore	DM 236/89 8.1.12 LR 6/89 5.3.3	26.678,34 € (escluse opere edili)

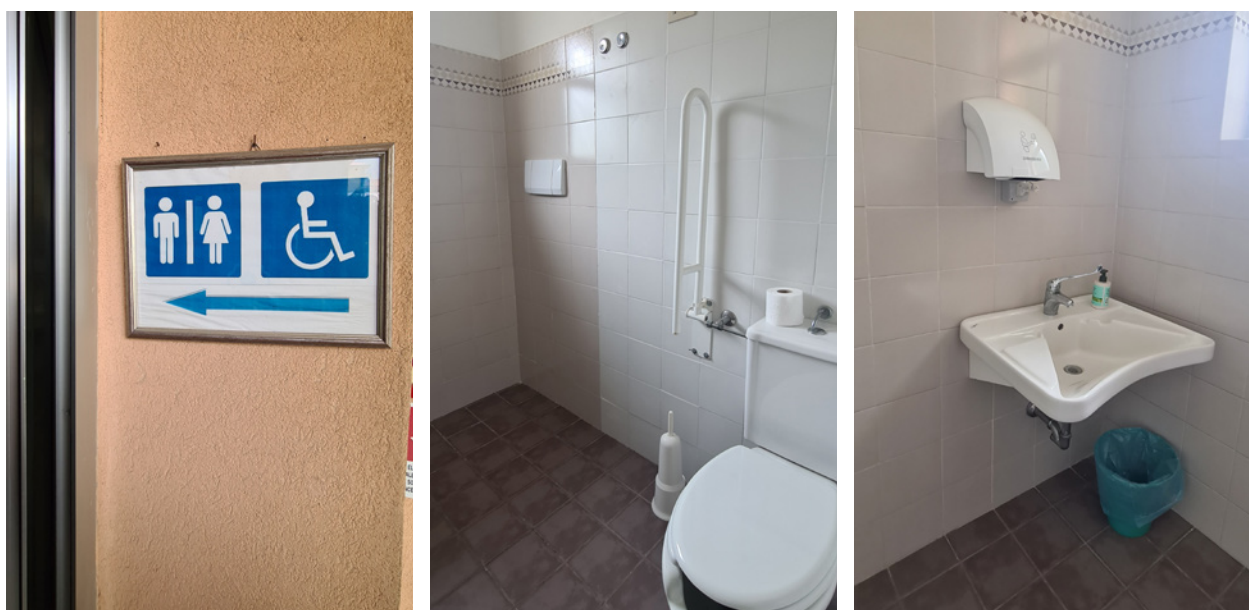
Tipologia di adeguamenti necessari: *presente un servizio igienico a cui si accede dall'esterno, l'ingresso presenta dislivello superiore a 2,5 cm, necessario predisporre rampa metallica per raccordare le due quote.*

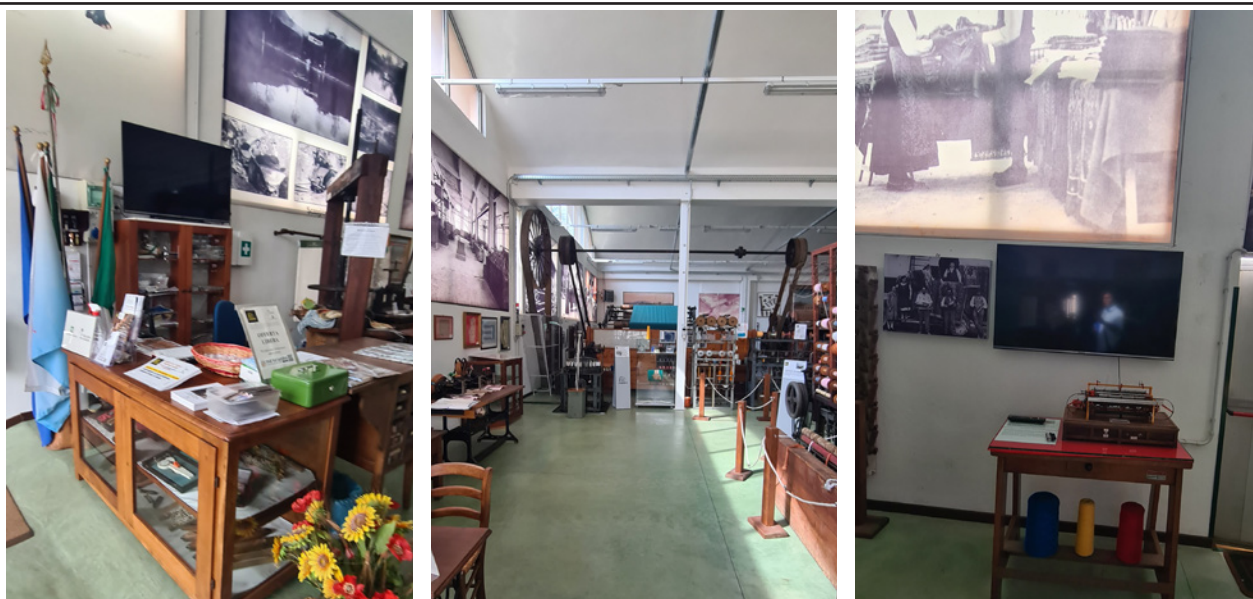
Tutta l'area espositiva risulta in piano perfettamente accessibile, presenti cartellini esplicativi di quanto espo-sto, taluni anche con traduzione in lingue straniere. A livello di Direzione Museale possono essere messe in atto diverse azioni per consentire di accedere all'esperienza museale anche a persone con fragilità sensoriali come l'introduzione delle didascalie delle opere e di tutti i contenuti in braille, totem informativi multimediali o non, in diverse lingue, postazioni audio o video accessibili anche a persone con disabilità sensoriali o cognitive.

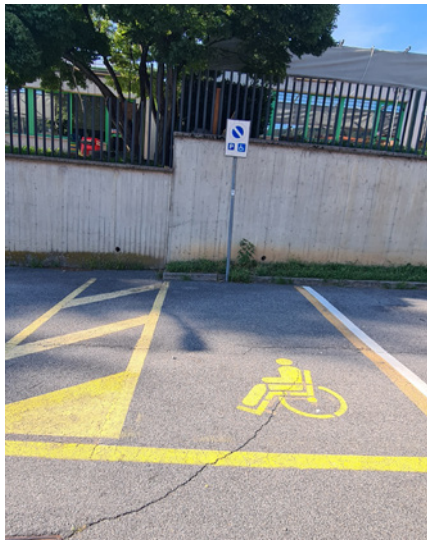
1. Parcheggi			
Presenza di parcheggio riservato nelle vicinanze dell'ingresso:			<input checked="" type="checkbox"/> Sì <input type="checkbox"/> No
Dimensione regolamentare?	<input checked="" type="checkbox"/> Sì	Segnaletica verticale conforme alla normativa?	<input checked="" type="checkbox"/> Sì
	<input type="checkbox"/> No		<input type="checkbox"/> No
Parcheggio raccordato a un percorso pedonale?	<input checked="" type="checkbox"/> Sì	Segnaletica orizzontale conforme alla normativa?	<input checked="" type="checkbox"/> Sì
	<input type="checkbox"/> No		<input type="checkbox"/> No
Note			
<i>Si vedano le considerazioni fatte nella Scheda A09 - Asilo nido e Spazio Giochi.</i>			
Documentazione fotografica

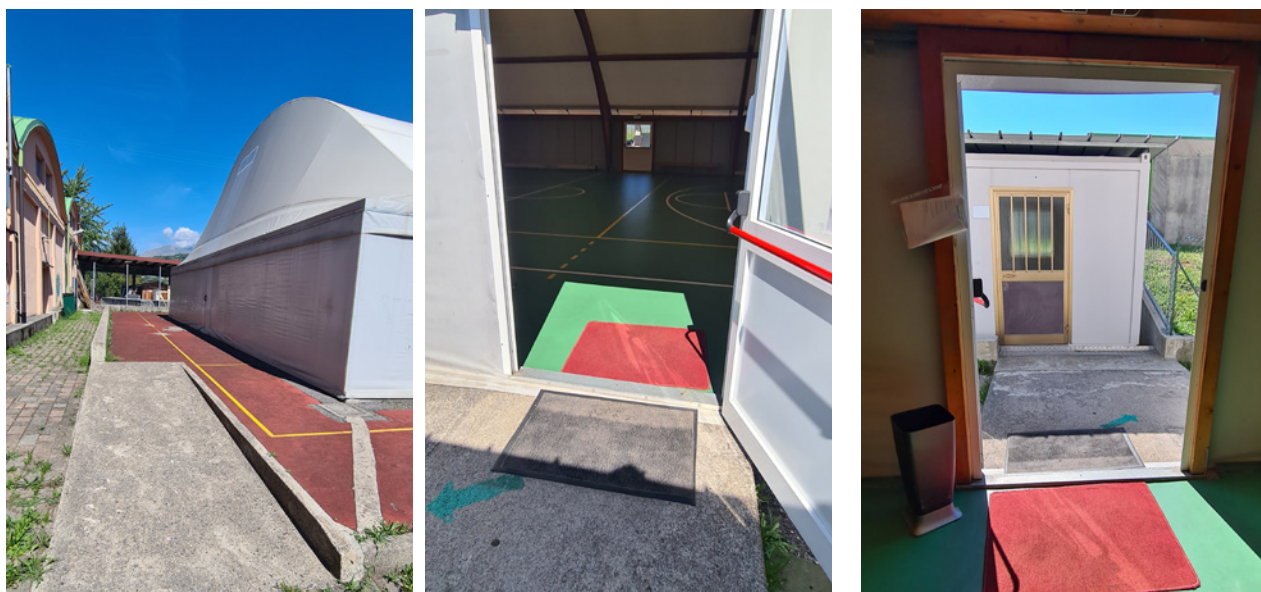
La Tensostruttura si trova su una piattaforma rialzata rispetto al piano del cortile, raccordata da una rampa accessibile, all'ingresso presenti zerbini non incassati, possibile fonte d'inciampo. La battuta della porta crea un dislivello superiore a 2,5 cm; possibile modificare l'infisso.

Ambito	Criticità rilevata	Possibile intervento risolutivo	Rif. normativi	Stima Costo
Accesso alla struttura	Presenza di zerbino non incassato ingresso	Realizzazione zerbino incassato	LR 6/89 5.5 DM 236/89 4.1.2	500,0 €
Accesso alla struttura	Accesso principale con dislivello superiore a 2,5 cm	Modifica a serramento esistente	DM 236/89 8.1.2 LR 6/89 5.1	250,0 €

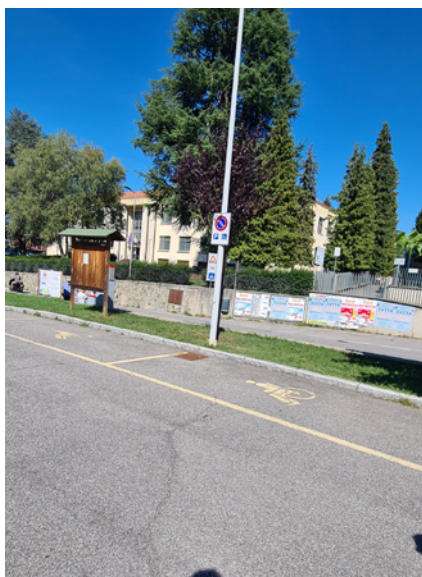
Presenti due stalli riservati nel parcheggio adiacente la Scuola.

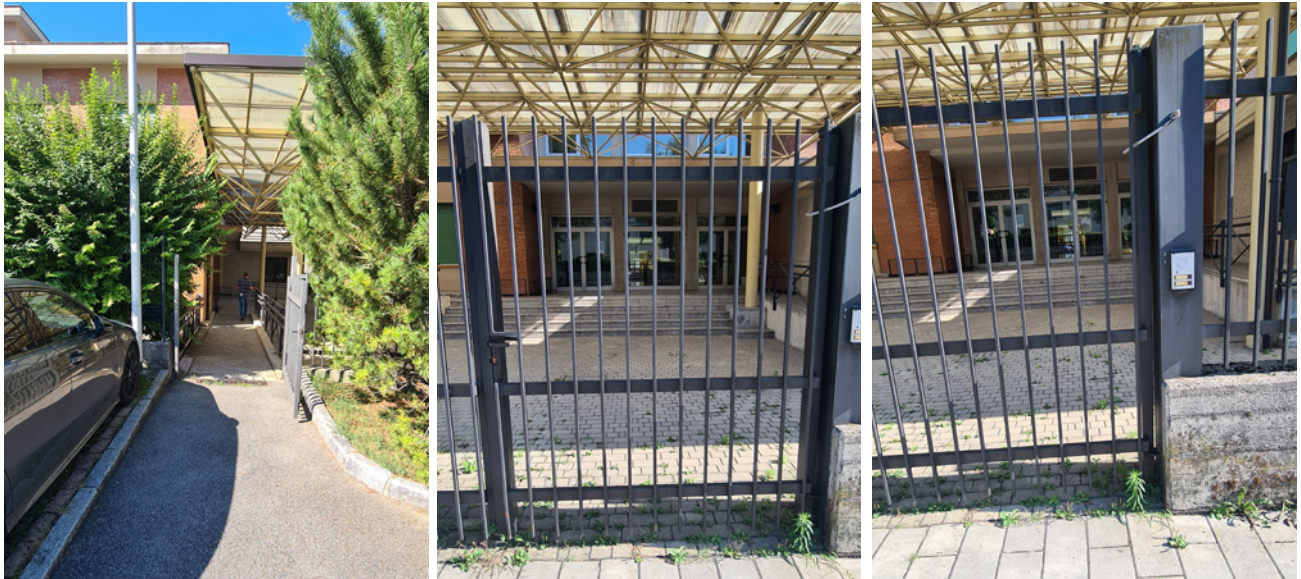
La struttura si caratterizza da un doppio accesso pedonale esterno, uno sul lato del parcheggio l'altro frontalmente all'edificio, entrambi perfettamente accessibili.

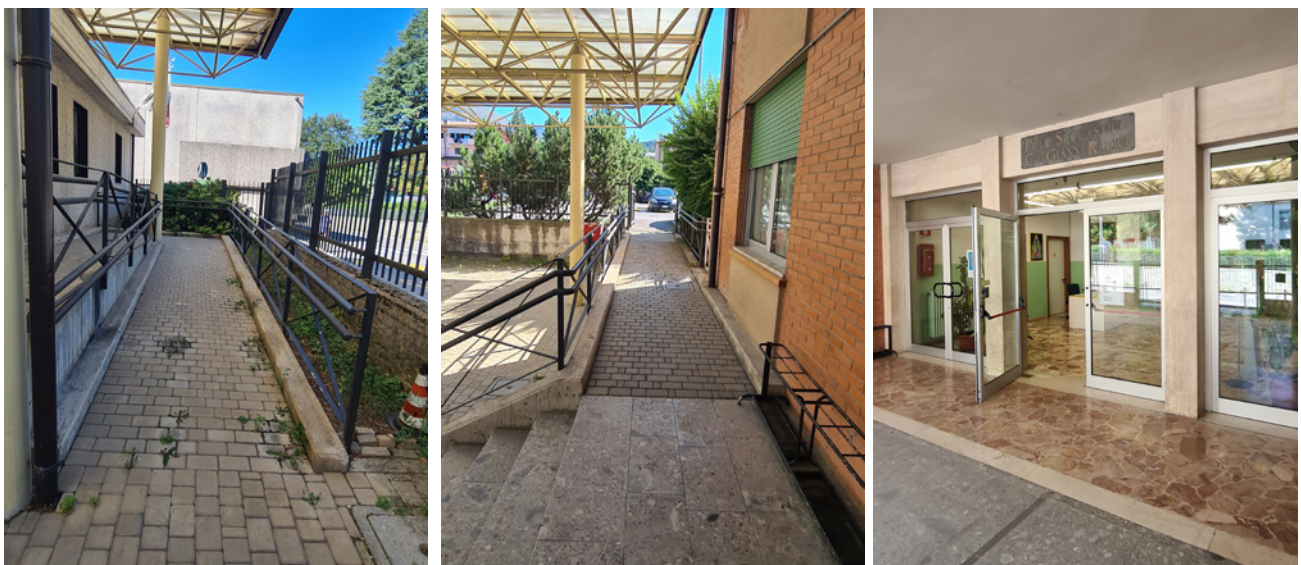
La quota dell'ingresso alla struttura è raccordata al piano del cortile con una rampa accessibile, per chi proviene dall'ingresso laterale esterno si trova già alla quota dell'inaccessibile. Tutte le porte vetrate devono essere dotate di segnale che consenta a persona ipovedente l'immediata individuazione della superficie trasparente.

Principali criticità rilevate				
Ambito	Criticità rilevata	Possibile intervento risolutivo	Rif. normativi	Stima Costo
Accesso alla struttura	Assenza segnale riconoscibilità porte vetrate ingresso	Fornitura e posa segnali individuazione vetrate	DM 236/89 4.1.1	124,0 €
Servizi igienici	Assenza cartellino bagni accessibile	Posizionamento cartellino bagno accessibile (7)	DM 236/89 8.1.6	175,49 €
Collegamenti verticali	Assenza segnaletica fine ed inizio scala	Realizzazione segnaletica fine ed inizio scala (scale comuni interne)	DM 236/89 8.1.10	1.200,0 €
Collegamenti verticali	Assenza corrimano su entrambi i lati delle scale comuni interne	Fornitura e posa corrimano lato muro	DM 236/89 8.1.10	2.600,0 €
Collegamenti orizzontali e spazi comuni	Presenza di zerbino non incassato uscita giardino per palestra	Realizzazione zerbino incassato	LR 6/89 5.5 DM 236/89 4.1.2	500,0 €
Collegamenti orizzontali e spazi comuni	Assenza segnale riconoscibilità porte vetrate interne su spazi comuni	Fornitura e posa segnali individuazione vetrate	DM 236/89 4.1.1	155,0 €

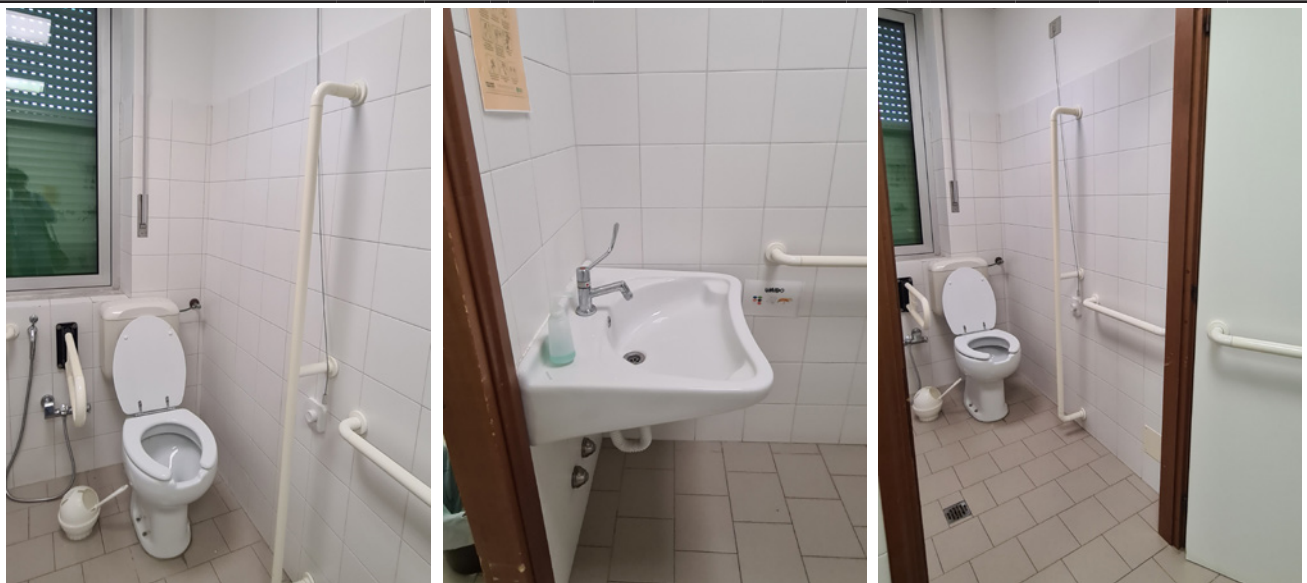
Tipologia di adeguamenti necessari: *come da normativa, ogni blocco bagno per ogni piano è dotato di bagno accessibile, presente bagno accessibile anche presso i locali della segreteria. Da disporre su tutte le porte targhetta di bagno accessibile.*

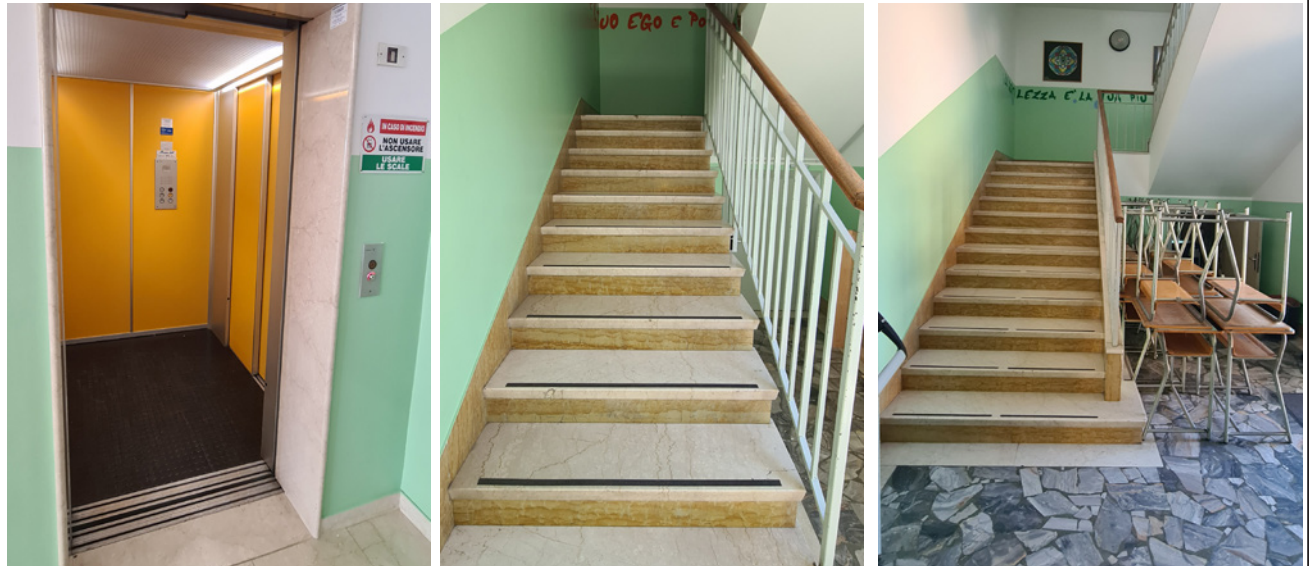
Presenti due blocchi scale entrambe non sono dotate di secondo corrimano lato muro e di segnale di avvertimento di fine ed inizio scala. Il corrimano lato uro andrà posizionato ad altezza 90 cm.

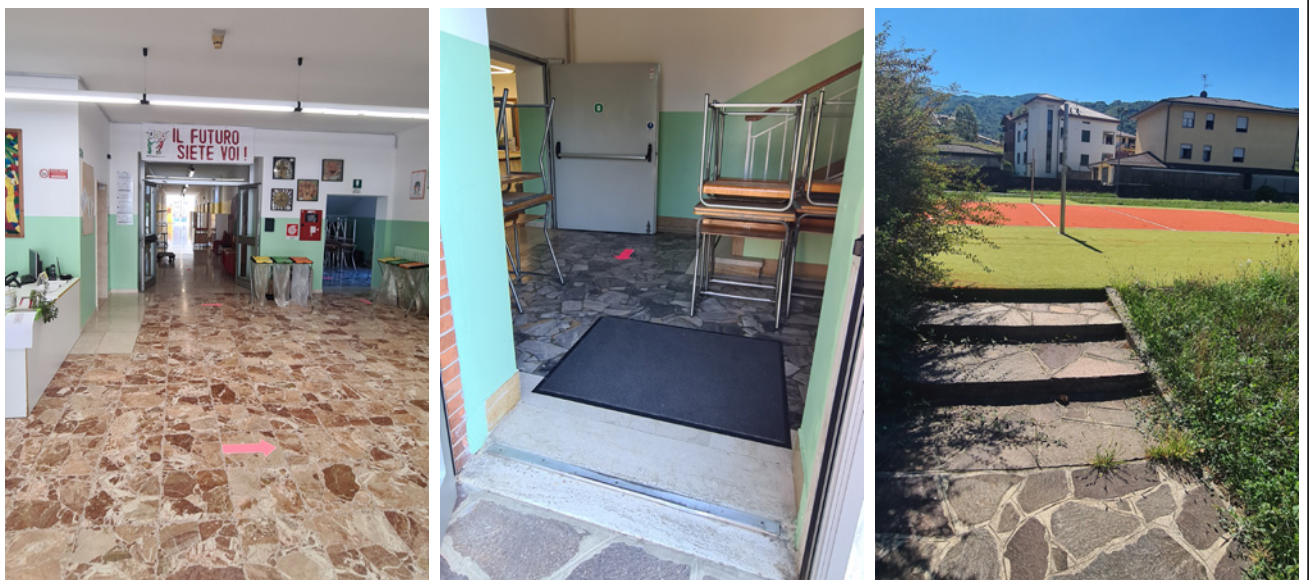
Tutte le porte vetrate che aprono sugli spazi comuni devono essere dotate di segnalazione per ipovedente, l'uscita sul giardino utilizzato per recarsi in palestra è dotata di zerbino non incassato. Presente un gradino sul percorso accessibile per raggiungere il rettilineo di atletica e il campo da pallavolo esterno, da raccordare le due quote con un riporto di cls.

Collegamenti orizzontali e spazi comuni	Dislivello percorso accessibile area sport esterna in cortile	Realizzazione di rampa tramite riporto di cls	DM 236/89 8.1.2 LR 6/89 2.1.1	1.00,0 €
Stima totale costo interventi Scheda A13: 4.754,49 €				
<p>L'importo degli interventi è stato definito con le voci di prezzo unitarie relative al Prezzario delle opere pubbliche di Regionale Lombardia - Edizione 2022.</p> <p>NB: la presente stima si intende indicativa. Per una maggior precisione di spesa si dovrà approfondire il livello progettuale</p>

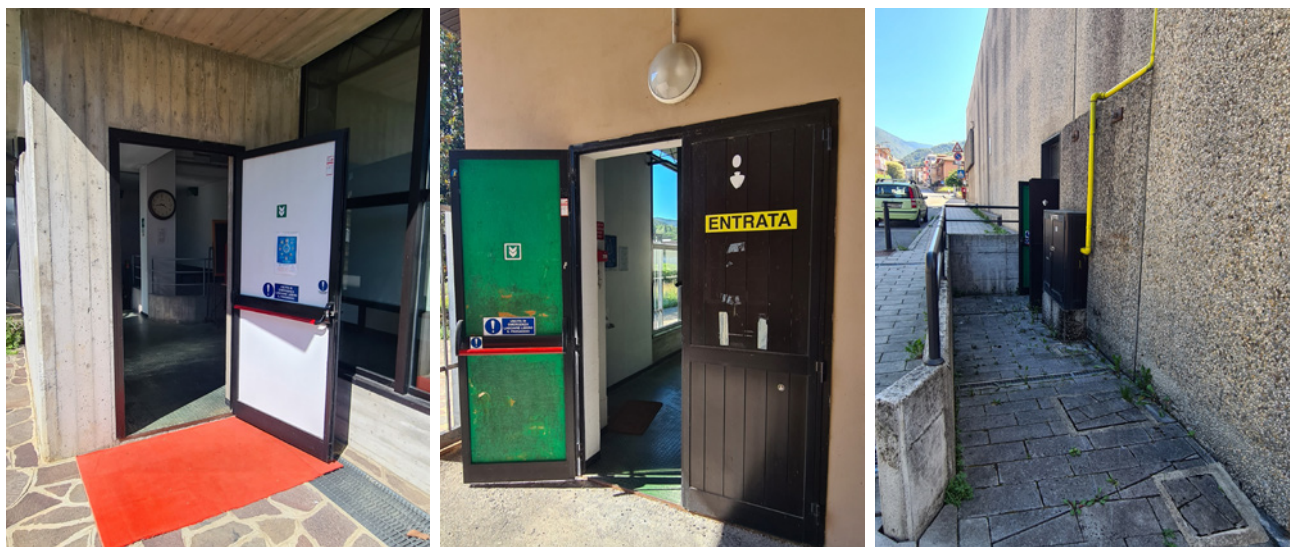
Sono tre i possibili accessi alla palestra, due al livello superiore, di cui uno utilizzato dalla scuola e uno dal pubblico in caso di eventi sportivi; il terzo accesso è posto alla quota del campo da gioco. Necessario

posizionare rampa all'ingresso delle scuole e incassare gli zerbini presenti all'ingresso delle scuole e all'ingresso del pubblico.

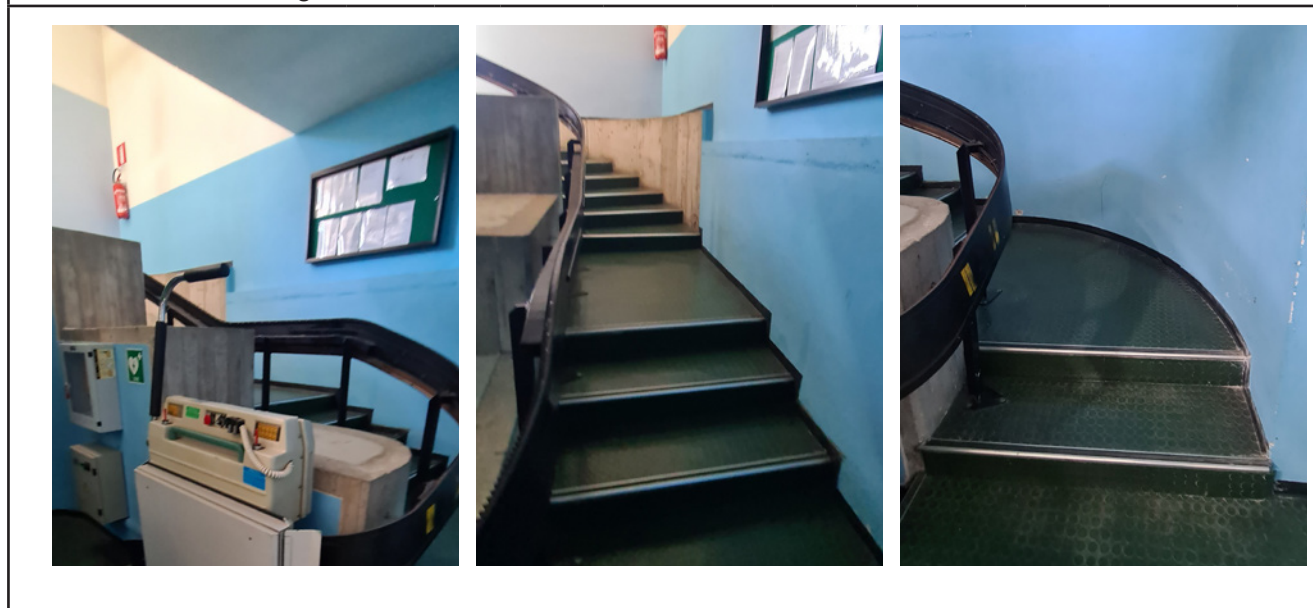
Le scale interne non sono dotate di secondo corrimano lato muro e di segnale di avvertimento di fine ed inizio scala. Presente un servoscala come dispositivo per superare il dislivello.

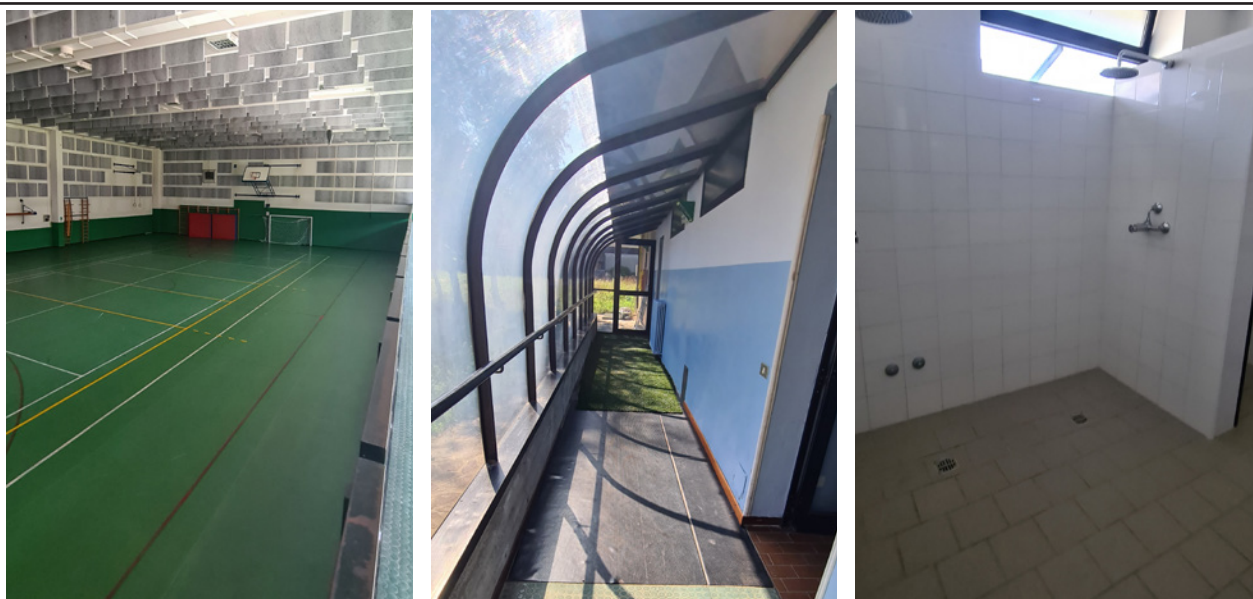
Presente nella zona spogliatoi tappeto, possibile fonte d'inciampo. Stante il fatto che il parapetto posto al livello superiore, laddove è destinato lo stazionamento del pubblico, non permette a persona su carrozzina di poter visionare interamente il campo di gioco, l'area in cui una persona su carrozzina potrà assistere agli eventi sarà da considerarsi a bordo capo, laddove vi è ampio margine oltre il rettangolo di gioco.

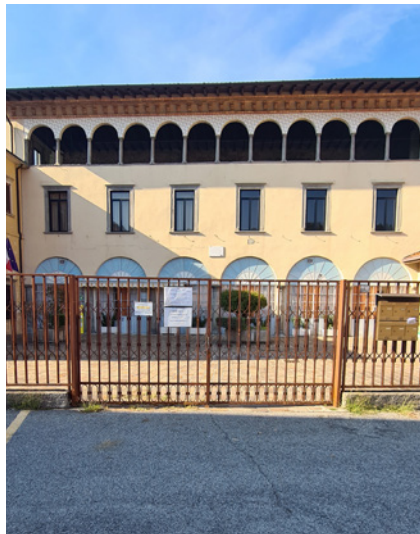
si presuppone venga lasciato aperto in orari d'apertura delle funzioni ospitate dalla struttura; ottimale sarebbe ricavare un cancello pedonale.

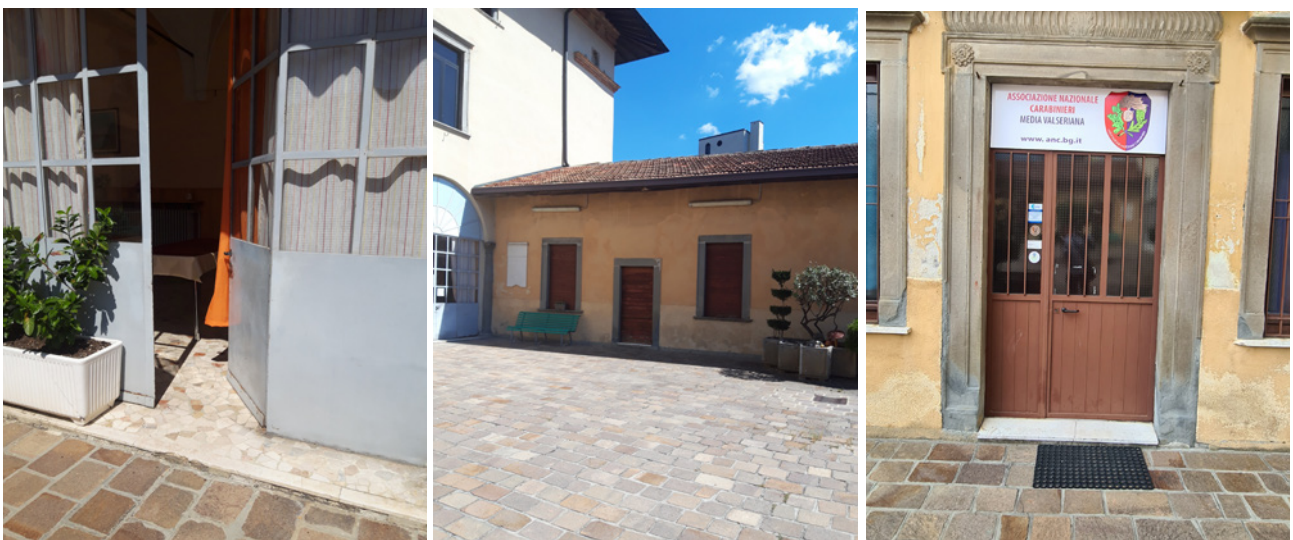
Presente dislivello e zerbino non incassato all'ingresso della struttura che ospita la Sede della locale Associazione Nazionale dei Carabinieri, gli accessi al corpo centrale di Palazzo Mosconi risultano accessibili; la struttura su un piano al momento dismessa, in precedenza sede del Corpo Musicale presenta dislivello in ingresso, occorre inserire l'intervento in un quadro più generale di riqualificazione dell'immobile.

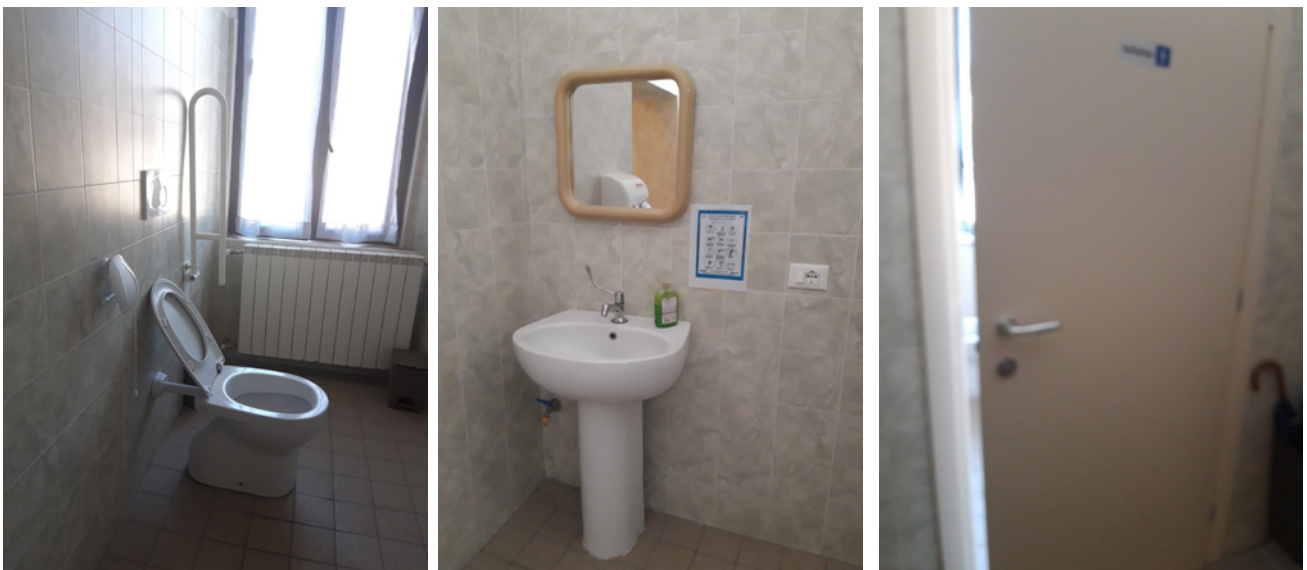
Tipologia di adeguamenti necessari: *presente un bagno accessibile, al piano terra presso la sede del centro anziani con bar; al momento risulta anche essere l'unico bagno in funzione presso la struttura.*

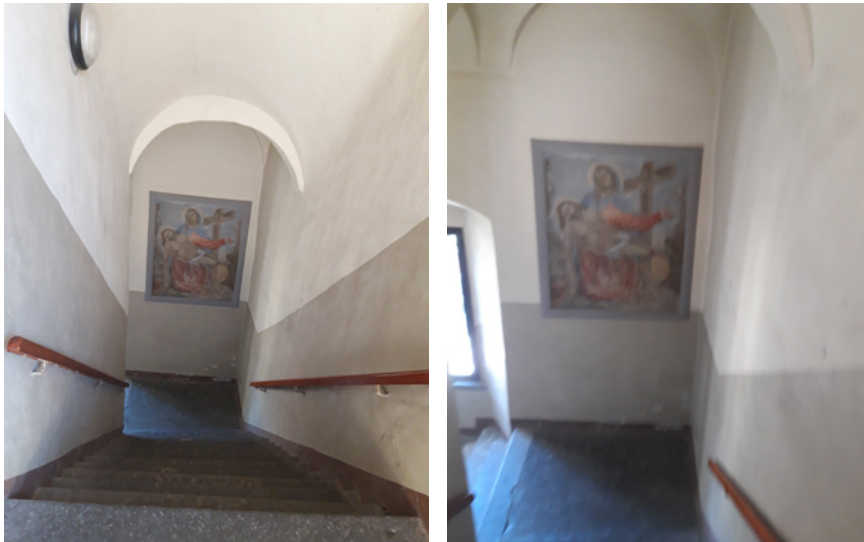
La scala interna non è dotata di segnale inizio e fine scala (DM 236/89 art. 8.1.10). L'edificio non è dotato di ascensore, la normativa nazionale consente l'assenza al di sotto di tre livelli fuori terra, la LR 6/89 prescrive la presenza di elevatore per gli edifici pubblici che si compongono di più di un piano. In generale per l'edificio in oggetto la tematica dell'abbattimento delle barriere architettoniche necessita di essere inserita in un quadro più ampio di riqualificazione e rifunzionalizzazione dell'immobile.

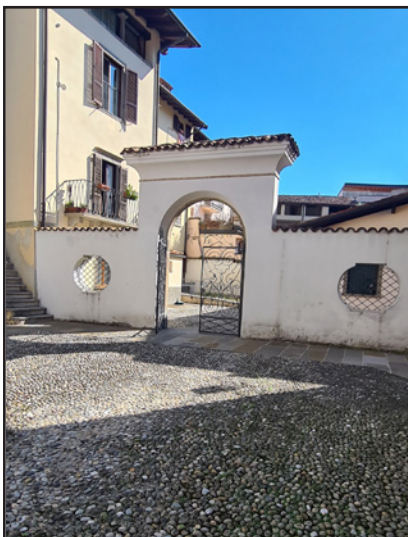
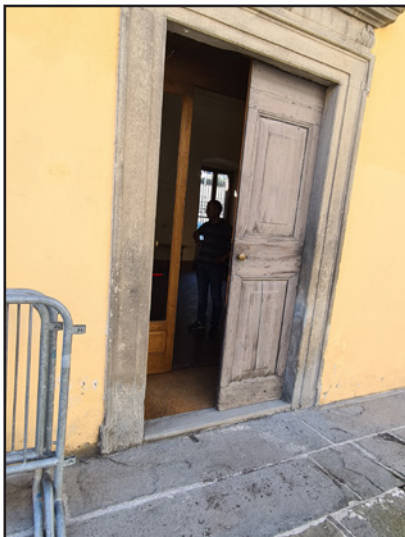
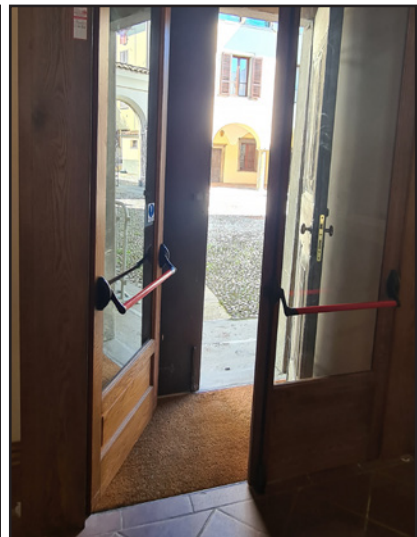
Il cortile interno si compone di una pavimentazione in acciottolato che non garantisce una perfetta accessibilità, è presente comunque una fascia al perimetro in lastricato di larghezza non inferiore a 90 cm che permette di raggiungere l'ingresso della struttura. Da assicurarsi che il percorso rimanga sempre privo di ostacoli. L'ingresso all'auditorium presenta dislivello alla soglia superiore a 2,5 cm, da posizionare segnali su superfici trasparenti. Il portale esterno dev'essere lasciato aperto completamente al fine di non generare interferenze con la porta più interna.

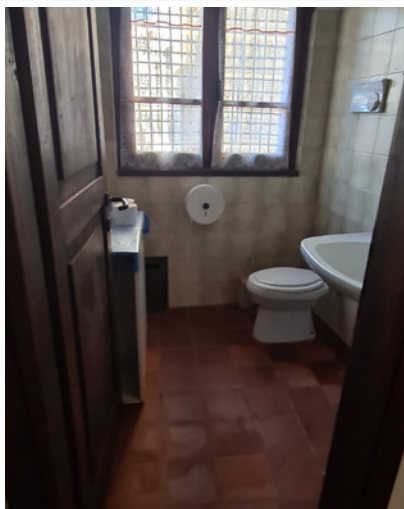
Tipologia di adeguamenti necessari: *non è presente bagno accessibile all'interno della struttura, necessario ampliare il bagno o in alternativa posizionare il lavandino nell'antibagno. Wc non accessibile con bottoniera della cassetta in posizione troppo elevata, la rubinetteria del lavandino dev'essere a leva.*

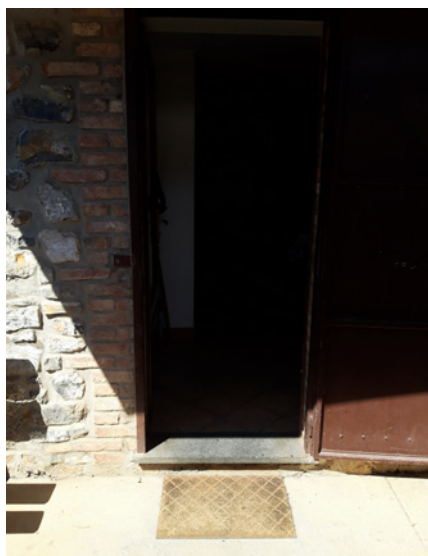
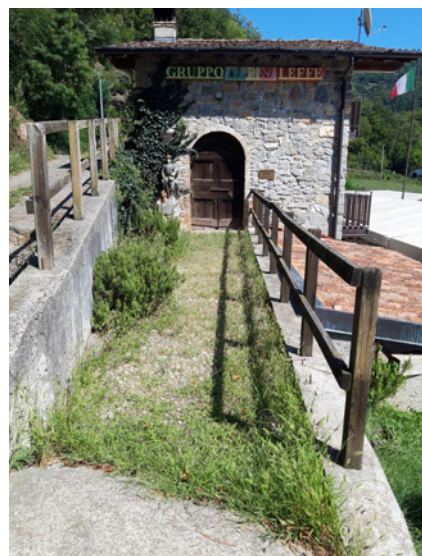
alla soglia superiore di 2,5 cm con zerbino non incassato. Il portale che permette l'ingresso al livello superiore presenta percorso esterno in acciottolato, scarsamente accessibile, opportuno per innalzare il livello d'accessibilità sostituirlo con una finitura che garantisca maggiore omogeneità.

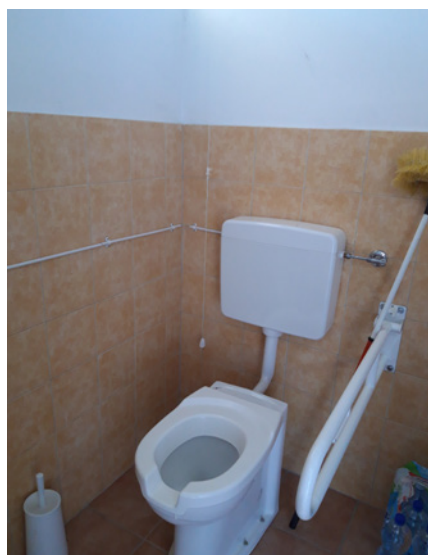
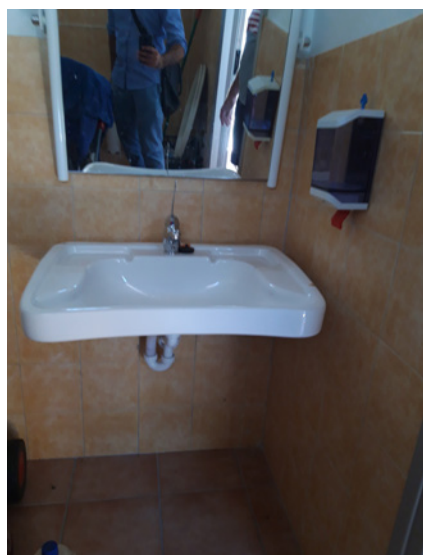
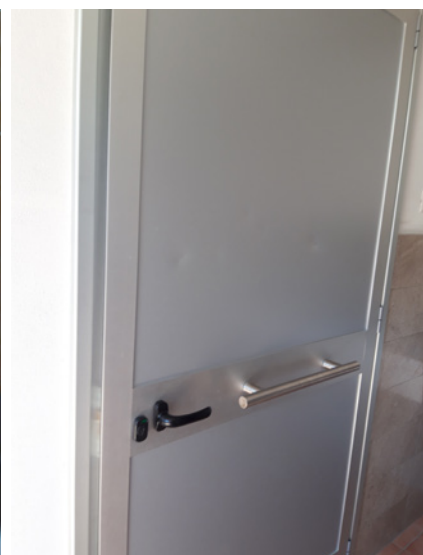
Tipologia di adeguamenti necessari: *presente un bagno accessibile, da posizionare targhetta.*

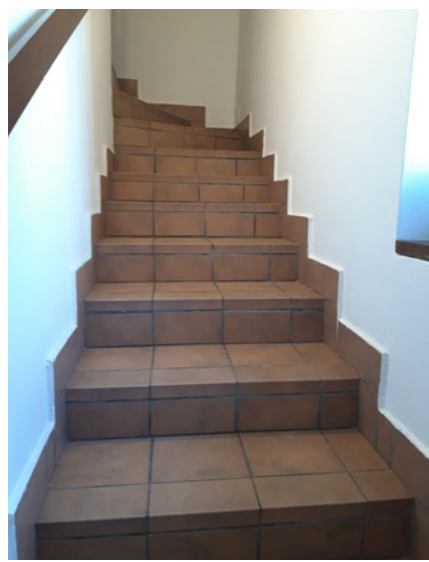
Il corpo scala interno presenta una sezione particolarmente ridotta pari a 85 cm. L'edificio non presenta dispositivo per superare il dislivello, stante l'esistenza di un ingresso da esterno per ciascun piano e visto l'immobile in questione non si ritiene una priorità prevederne l'installazione.

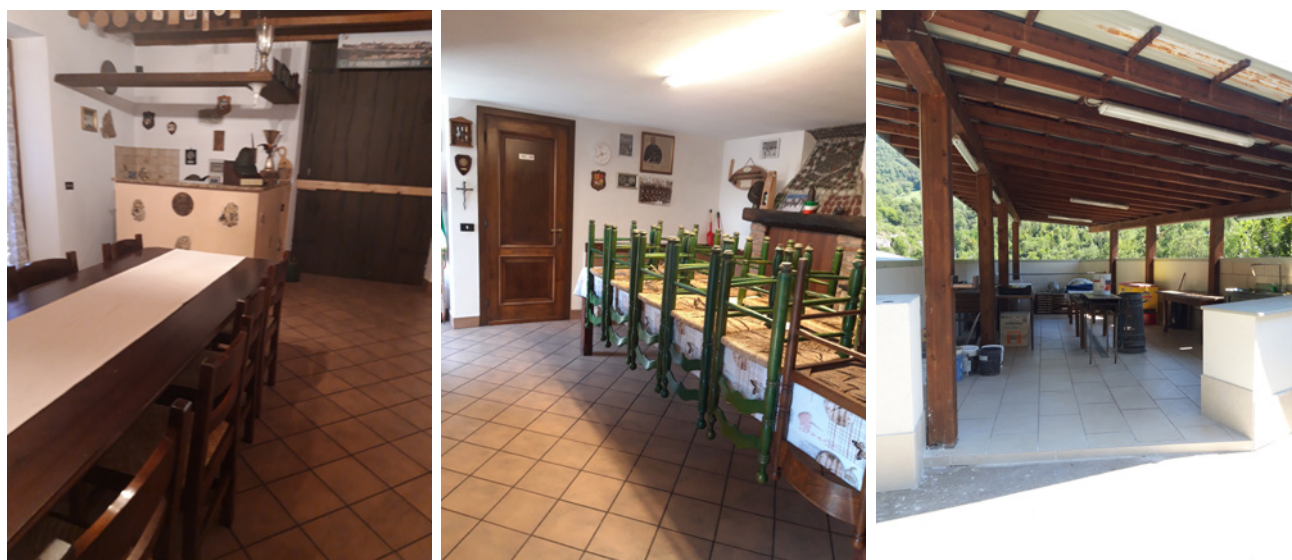
Presente gradino in corrispondenza della zona con porticato all'esterno, opportuno raccordare le due quote.

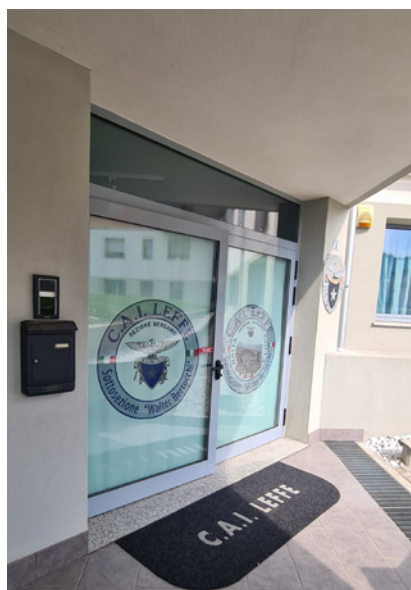
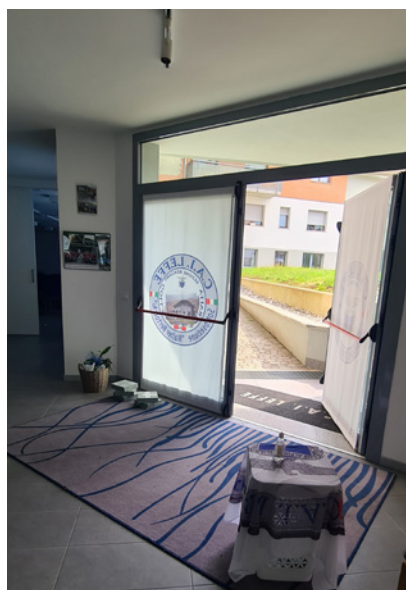
Citofono posizionato ad altezza non accessibile, gli zerbini non risultano incassati.

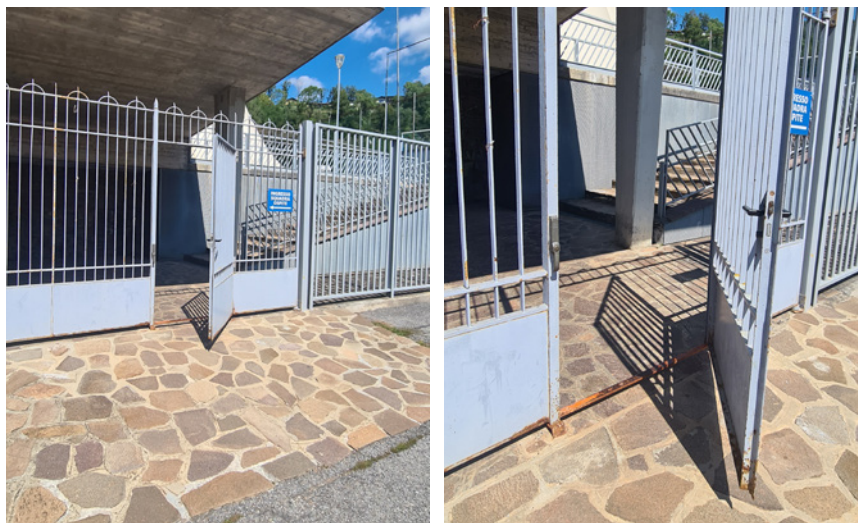
L'ingresso si costituisce da un unico cancello che puo' servire sia da cancello carrabile che come cancello pedonale aprendo solo l'anta più piccola. Da valutare la possibilità di apporre una modifica al cancello, il traverso inferiore nel momento della sola apertura a sezione ridotta costituisce barriera architettonica.

Principali criticità rilevate				
Ambito	Criticità rilevata	Possibile intervento risolutivo	Rif. normativi	Stima Costo
Accesso alla struttura	Traverso inferiore cancello d'ingresso costituisce barriera architettonica	Modifica a serramento esistente	DM 236/89 8.1.2 LR 6/89 2.1.1	900,0 €
Collegamenti verticali	Assenza segnaletica fine ed inizio scala ingresso	Realizzazione segnaletica fine ed inizio scala	DM 236/89 8.1.10	1.000,0 €
Collegamenti verticali	Assenza corrimano su entrambi i lati scala ingresso	Fornitura e posa corrimano	DM 236/89 8.1.10	1.500,0 €
Collegamenti orizzontali e spazi comuni	Gradino accesso locali società	Fornitura e posa di rampa in alluminio bugnato	DM 236/89 8.2.1 LR 6/89 2.1	300,0 €
Collegamenti orizzontali e spazi comuni	Presenza di zerbini non incassati ingresso locali società	Realizzazione zerbini incassati	LR 6/89 5.5 DM 236/89 4.1.2	800,0 €
Collegamenti orizzontali e spazi comuni	Dislivello ingresso campo da tennis	Messa a disposizione di rampa in legno da posizionare per necessità	DM 236/89 8.2.1 LR 6/89 2.1	550,0 €

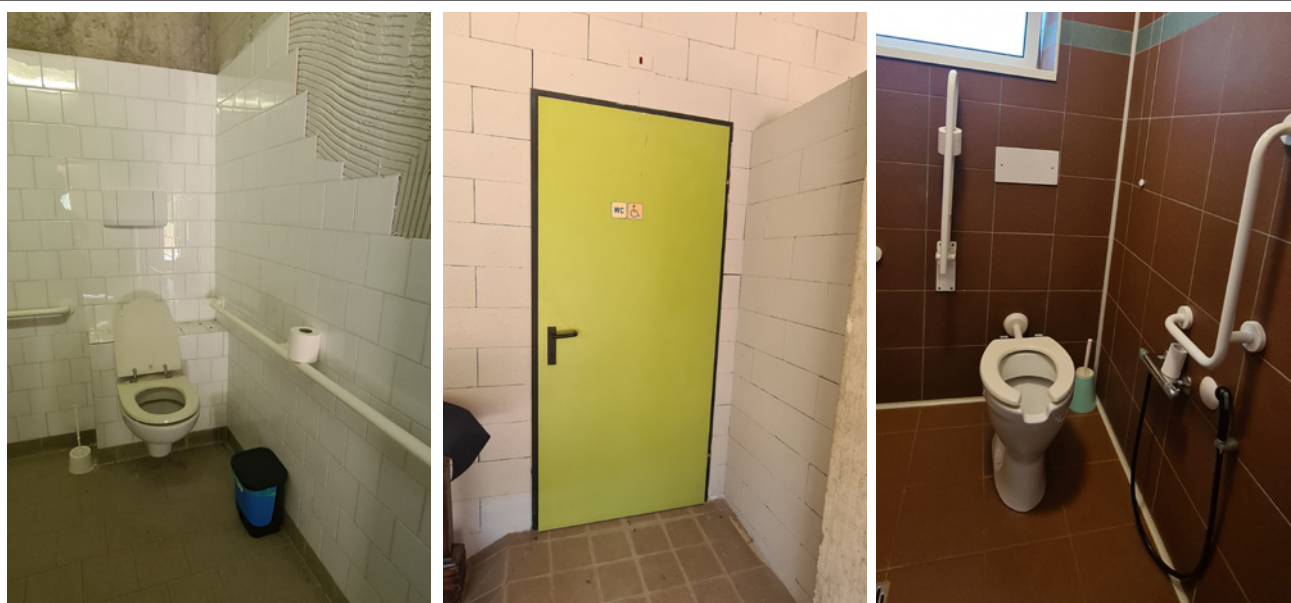
Tipologia di adeguamenti necessari: *nessuno, sono presenti bagni accessibili negli spogliatoi del tennis, nei locali ad uso della società sportiva e a servizio del pubblico del calcio al di sotto le tribune.*
