Comune di
LEFFE
Provincia di Bergamo

PEBA

Piano
Eliminazione
Barriere
Architettoniche

Schede edifici

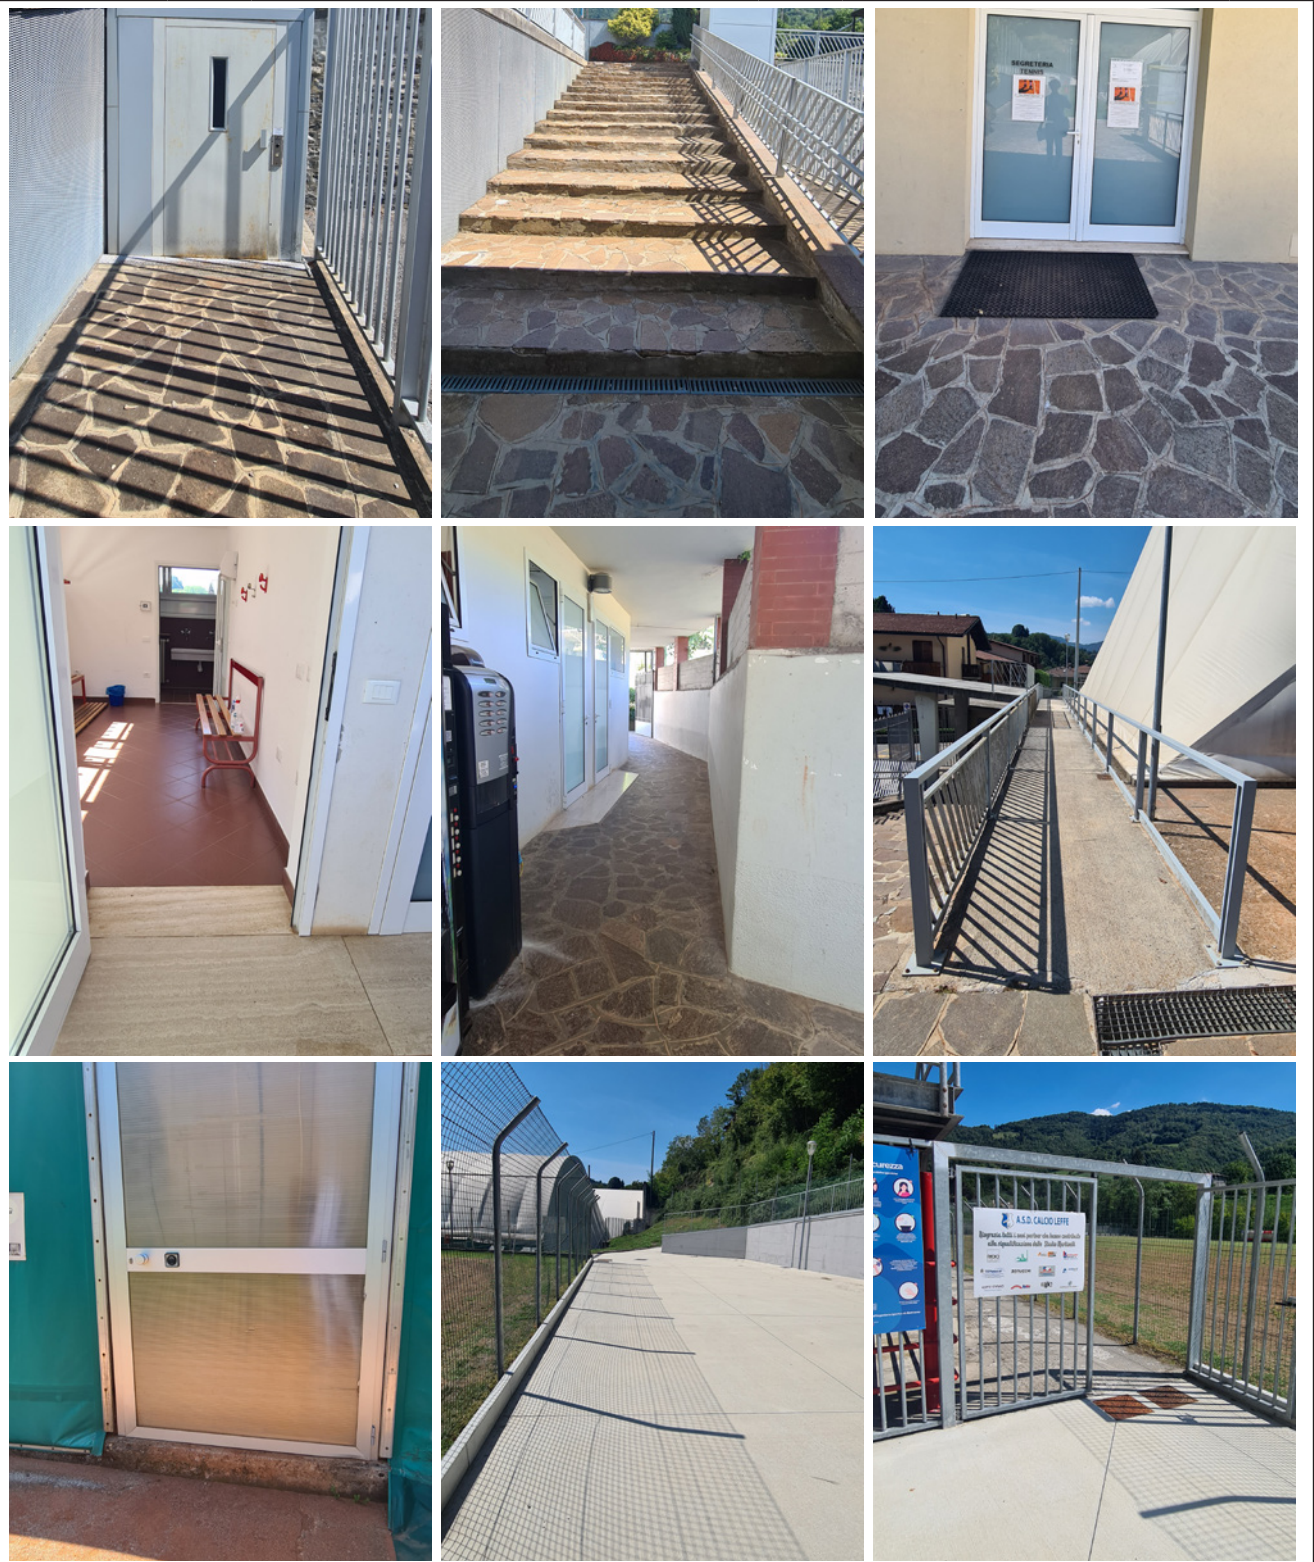
L'ingresso del centro sportivo è posto a quota inferiore rispetto al livello degli impianti. Per raggiungerli è presente una scalinata, opportuno installare un corrimano anche sul secondo lato e posizionare segnali pedotattile di inizio e fine della scala. Come dispositivo per superare il dislivello è posizionato un elevatore. Essendo l'impianto costituito da sue sole fermate è accettabile la dimensione ridotta della cabina, da valutarsi la possibilità di un rinnovamento installando porte di piano a scorrimento. L'accesso ai locali della società presentano dislivello superiore a 2,5 cm e zerbini non incassati.

Principali criticità rilevate				
Ambito	Criticità rilevata	Possibile intervento risolutivo	Rif. normativi	Stima Costo
Accesso alla struttura	Traverso inferiore cancello d'ingresso costituisce barriera architettonica	Modifica a serramento esistente	DM 236/89 8.1.2 LR 6/89 2.1.1	900,0 €
Collegamenti verticali	Assenza segnaletica fine ed inizio scala ingresso	Realizzazione segnaletica fine ed inizio scala	DM 236/89 8.1.10	1.000,0 €
Collegamenti verticali	Assenza corrimano su entrambi i lati scala ingresso	Fornitura e posa corrimano	DM 236/89 8.1.10	1.500,0 €
Collegamenti orizzontali e spazi comuni	Gradino accesso locali società	Fornitura e posa di rampa in alluminio bugnato	DM 236/89 8.2.1 LR 6/89 2.1	300,0 €
Collegamenti orizzontali e spazi comuni	Presenza di zerbini non incassati ingresso locali società	Realizzazione zerbini incassati	LR 6/89 5.5 DM 236/89 4.1.2	800,0 €
Collegamenti orizzontali e spazi comuni	Dislivello ingresso campo da tennis	Messa a disposizione di rampa in legno da posizionare per necessità	DM 236/89 8.2.1 LR 6/89 2.1	550,0 €

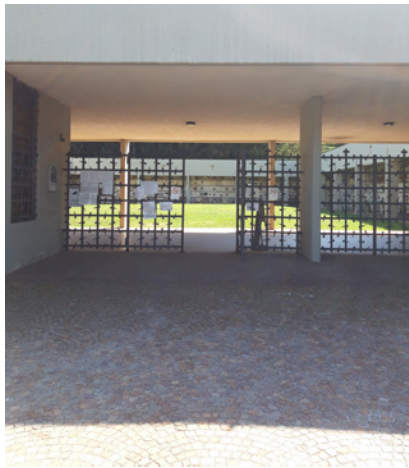
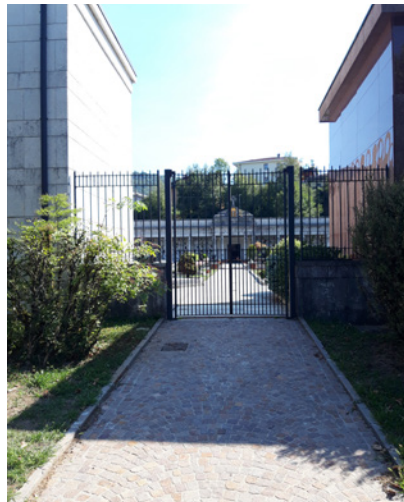
La maniglia è posizionata 85cm<h<90cm? Assente					<input type="checkbox"/> Sì <input checked="" type="checkbox"/> No
Il campanello/citofono è posizionato tra i 110 e i 120 cm d'altezza da terra? Assente					<input type="checkbox"/> Sì <input checked="" type="checkbox"/> No
Note					
<i>Presenti due accessi principali, Il cancello della parte più recente del cimitero rimane sempre aperto in orari di apertura risultando pienamente funzionale.</i>					
Documentazione fotografica

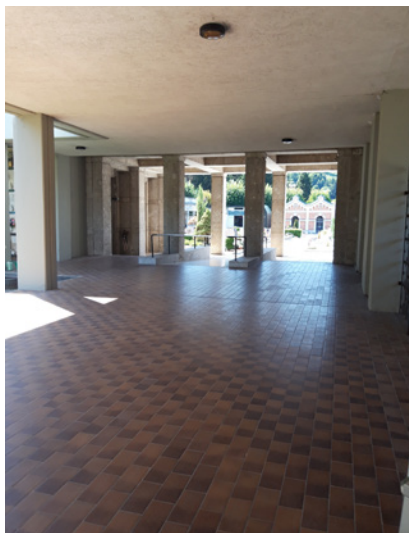
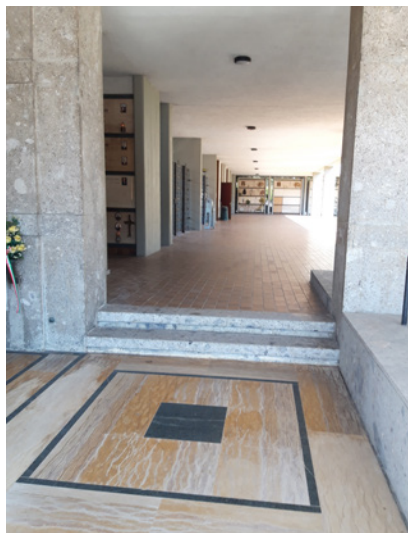
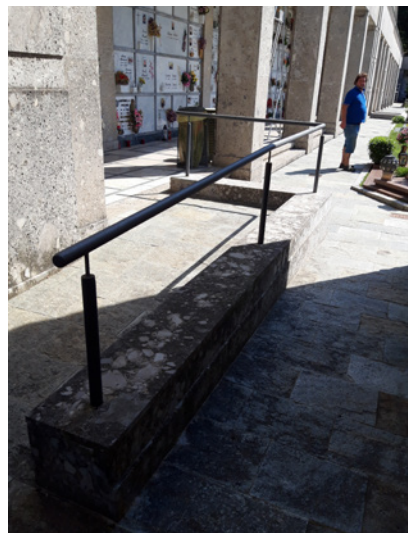
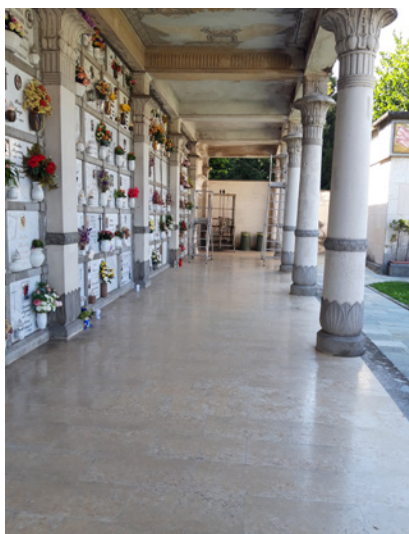
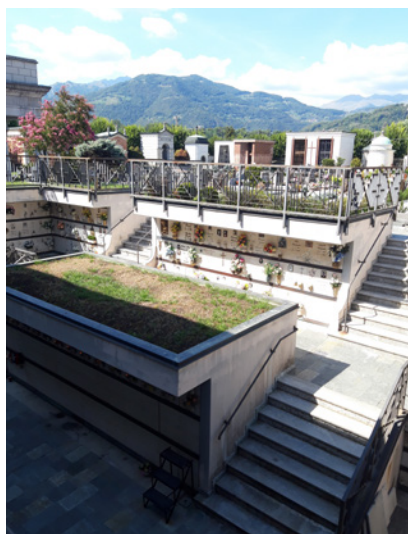
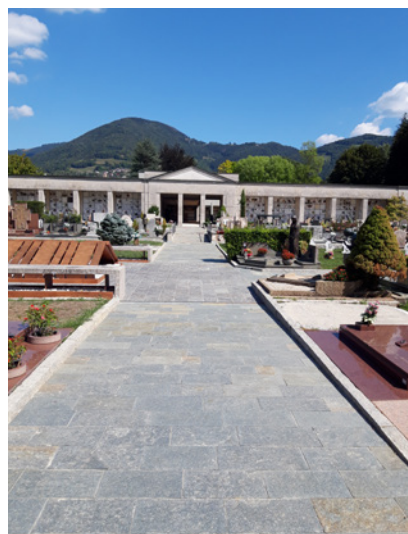
In generale tutti percorsi del cimitero risultano pavimentati, perfettamente accessibili. Possibile per innalzare il livello della sicurezza dotare di corrimano ambo i lati la scala formata da due alzate in corrispondenza del collegamento tra ampliamento e parte vecchia. La maggior parte delle rampe presenta il corrimano posto sopra a un basamento in pietra ad altezza superiore a 90 cm e difficilmente raggiungibile da persona su carrozzina; da valutarne una modifica. L'area dei Colombari posti al di sotto del piano campagna è servita solo da due scalinate. Sono diverse le possibili alternative per renderla accessibile, dall'installazione di due servoscala per raggiungere il livello più basso e quello intermedio, all'installazione di un ascensore che parta dal primo piano della struttura di colombari ed effettui due ulteriori fermate, una al livello inferiore intermedio laddove sarà necessario collegarlo con una passerella e l'ultima fermata alla quota più bassa.

Ambito	Criticità rilevata	Possibile intervento risolutivo	Rif. normativi	Stima Costo
Collegamenti verticali	Assenza ascensore	Realizzazione elevatore	DM 236/89 8.1.12 LR 6/89 5.3.3	28.242,36 € (escluse opere edili)
Ipotesi importo opere edili realizzazione ascensore compresa passerella metallica				45.000,0 €
Stima totale costo interventi Scheda A20: 73.242,36€
