Comune di  
**LEFFE**  
Provincia di Bergamo

# PEBA

Piano  
Eliminazione  
Barriere  
Architettoniche

**Schede spazi pubblici e percorsi**

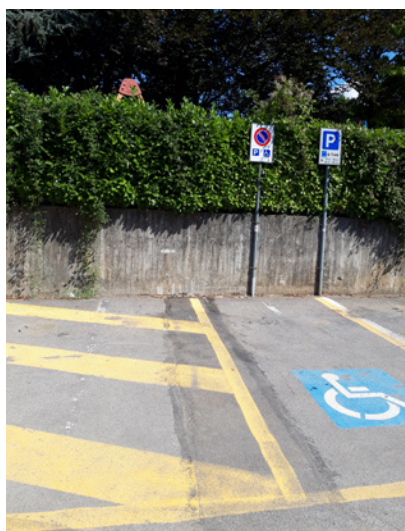
*Presente stallo riservato in corrispondenza dell'accesso con rampa dalla traversa di Via Viani, presenti anche gli stalli riservati del parcheggio principale del Cimitero.*

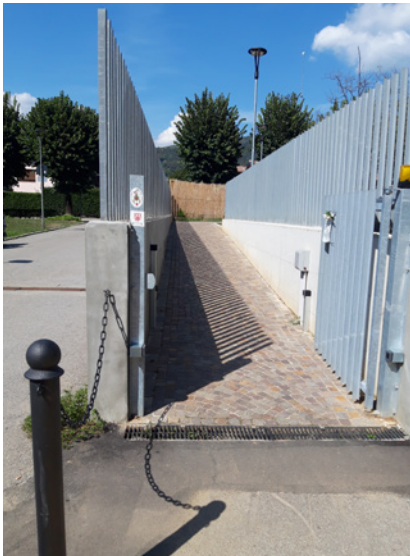
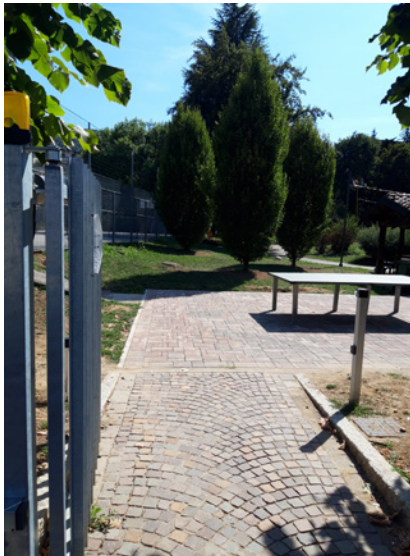
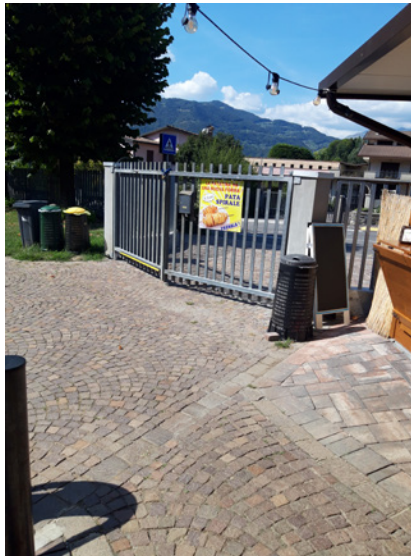
*L'ingresso che fornisce maggiori garanzie in termini di accessibilità è da considerarsi il cancello pedonale su Via Viani; l'ingresso dalla traversa a lato del cimitero è dotato di rampa di pendenza non tale da garantire l'accesso in autonomia di una carrozzina tradizionale.*

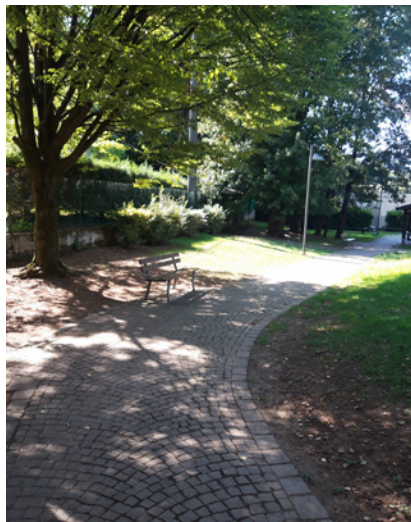
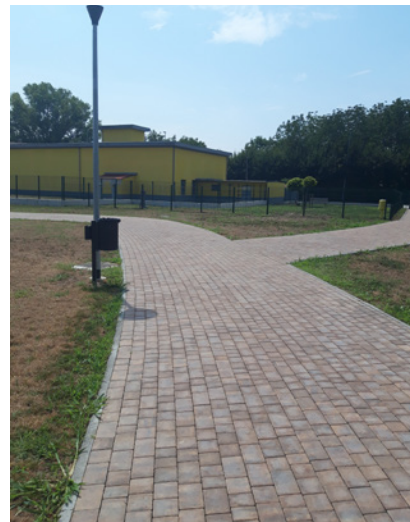
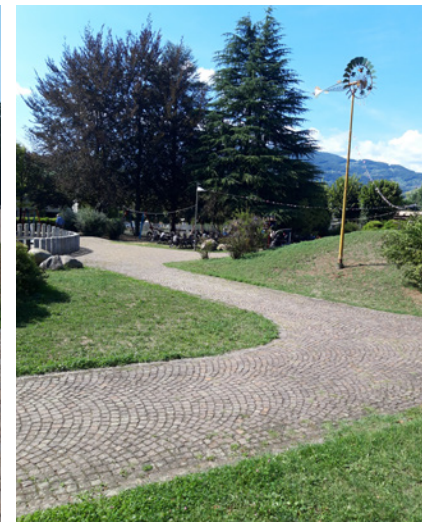
*Tutti i percorsi sono perfettamente accessibili, la maggior parte dei giochi risultano realizzati su pavimentazione in gomma realizzata in aderenza e perfettamente complanare al percorso principale; anche le panchine risultano raggiungibili da carrozzina assicurando una piena partecipazione sociale. Per innalzare ulteriormente il livello d'accessibilità si potranno realizzare cordolature sopraelevate di 2,5 cm rispetto al piano dei percorsi pedonali al fine di garantire una linea guida naturale per persona non vedente.*

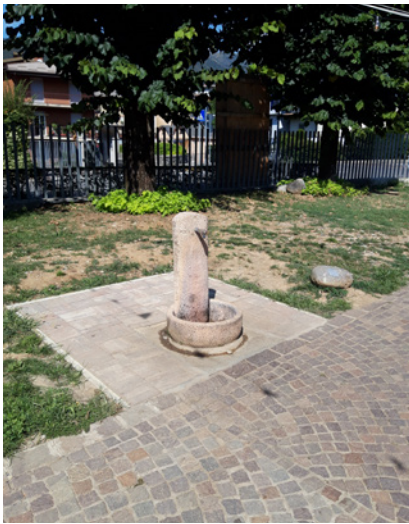
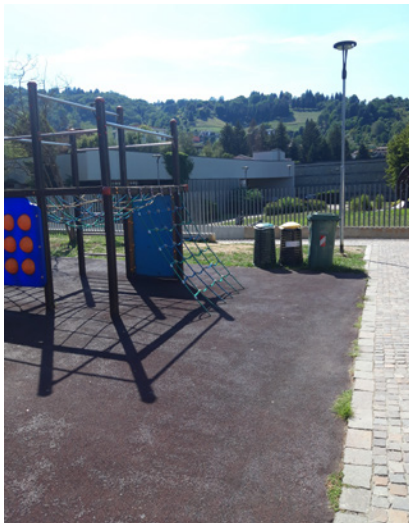
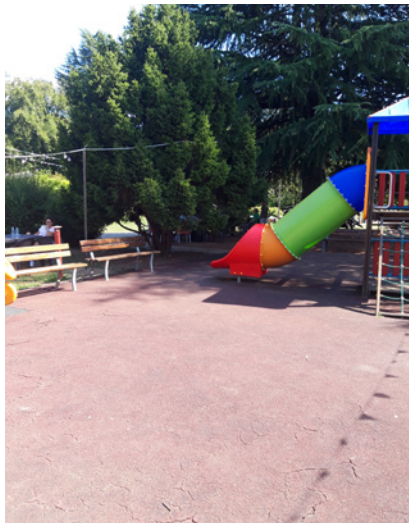
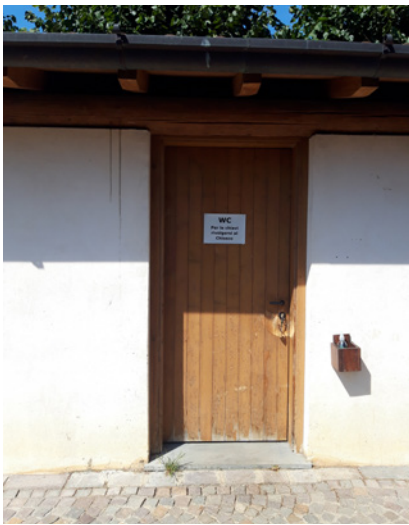
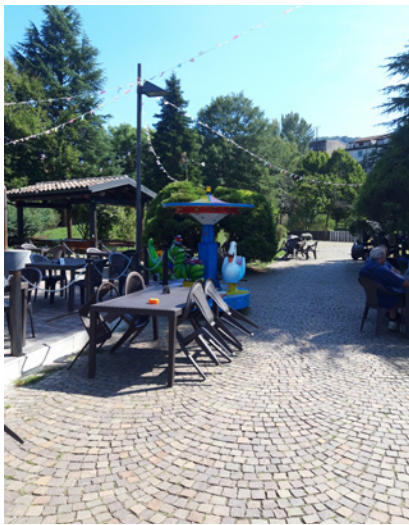
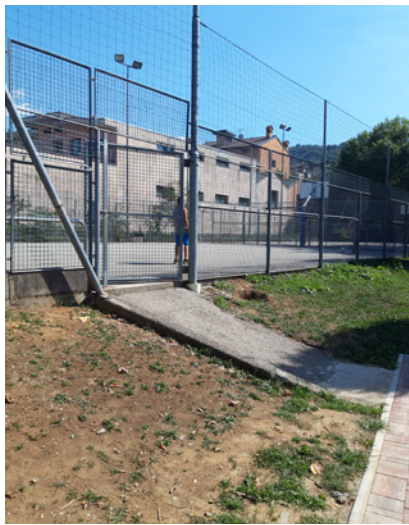
*Da posizionare rampa metallica per ovviare al dislivello superiore a 2,5 all'ingresso del blocco bagni, i campetti da gioco risultano sopraelevati rispetto alla quota media del Parco, raggiungibili con rampe non accessibili, da valutarne l'adeguamento.*

Ambito	Criticità rilevata	Possibile intervento risolutivo	Rif. normativi	Stima Costo
Accessi & percorsi	Ingresso blocco bagni con dislivello superiore a 2,5 cm	Installazione di rampa in alluminio bugnato	DM 236/89 8.1.2 LR 6/89 5.1	300,0 €

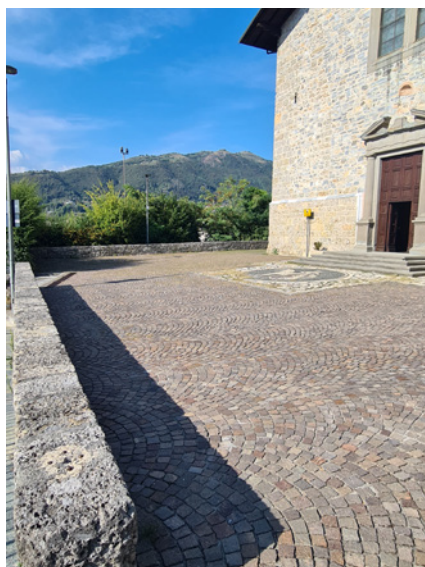
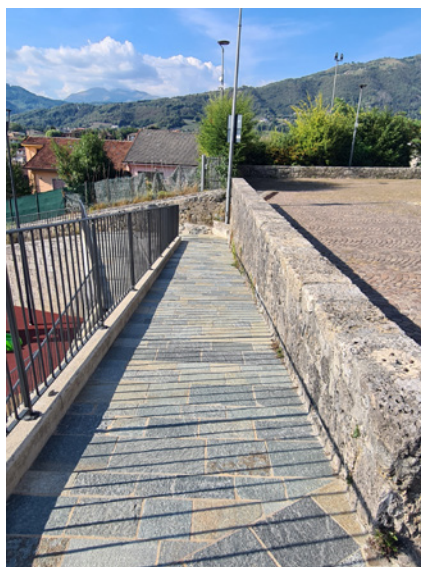
L'area è posta ad un piano intermedio rispetto al livello del sagrato della Chiesa di San Martino e Via Donizetti, accessibile tramite una serie di rampe e una scalinata per chi proviene dal livello superiore, da Via Donizetti solo tramite scale. Di norma ai sensi del DM 236/89, "Non viene considerato accessibile il superamento di un dislivello superiore a 3,20 m ottenuto esclusivamente mediante rampe inclinate poste in successione." In ogni caso una carrozzina tradizionale necessiterà di un accompagnatore nel percorrere la rampa; opportuno per incrementare il livello di sicurezza dotare di corrimano ambo i lati la scalinata laddove assente; da valutare la possibilità d'inserimento di un ascensore tra le opere di riqualificazione del livello inferiore su Via Donizetti.

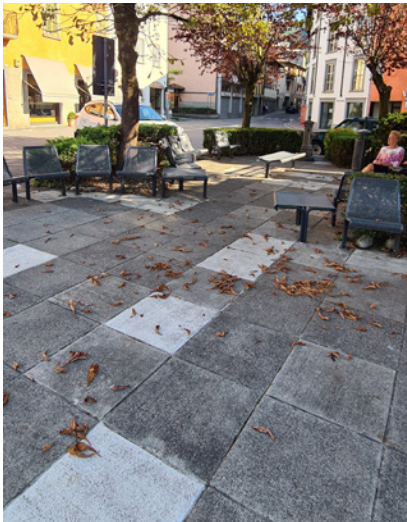
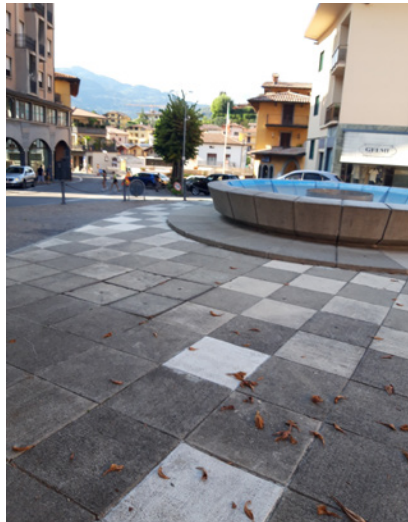
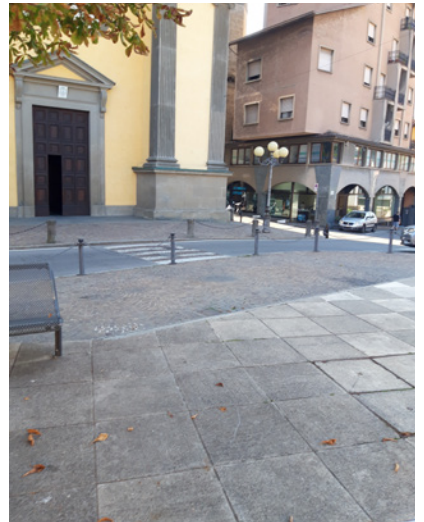
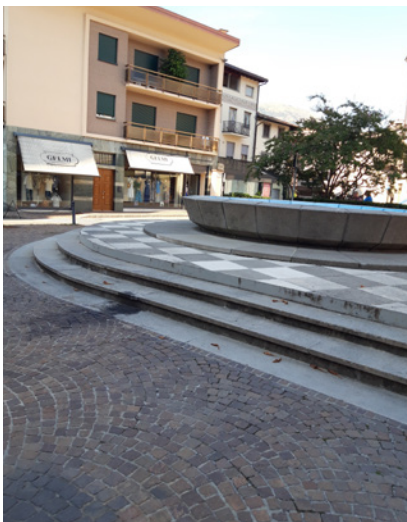
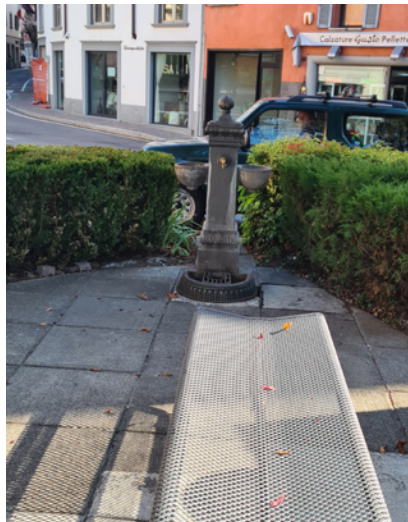
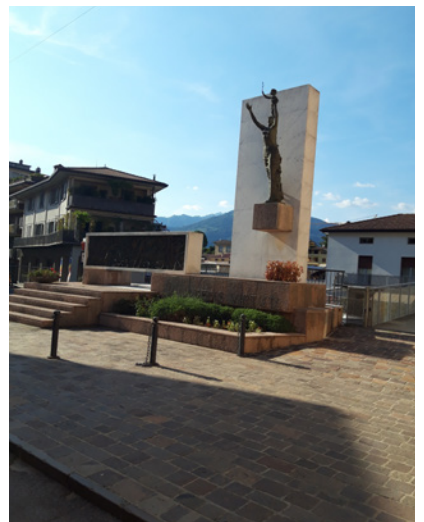
*La Piazza si caratterizza da un'isola centrale pedonale che smista ed indirizza i percorsi viabilistici e pedonali a questa tangenti. Per le barriere architettoniche e localizzative lungo i percorsi pedonali ai lati della Piazza si rimanda alle rispettive Schede d'intervento. L'area centrale risulta sopraelevata di alcune alzate, per raggiungere il livello dell'isola centrale è possibile farlo dal lato est laddove il livello risulta raccordato alla quota degli adiacenti percorsi pedonali. Risulta accessibile anche la zona a nord laddove è posizionato il Monumento ai caduti.*

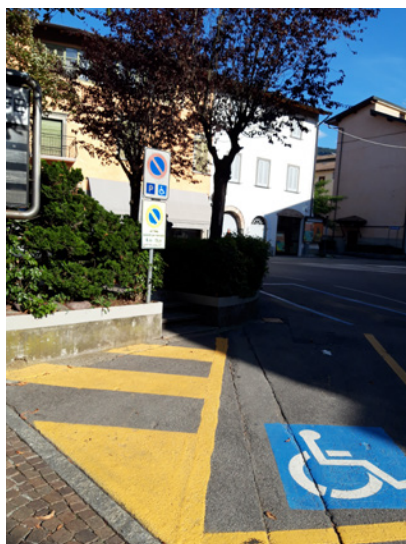
*Presenti stalli riservati nell'adiacente Piazza Libertà e in Via Piave.*

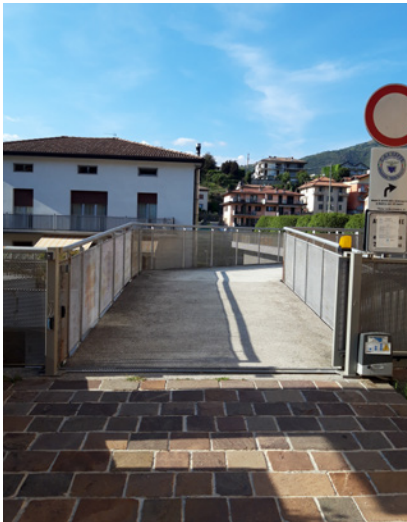
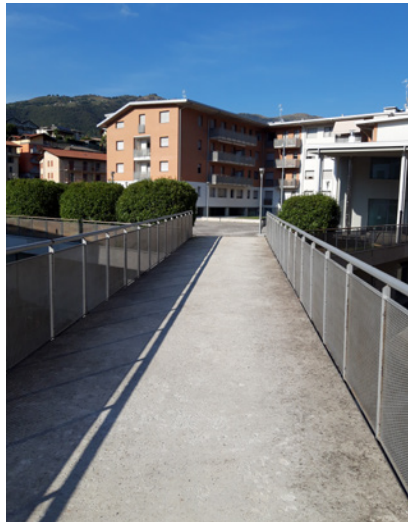
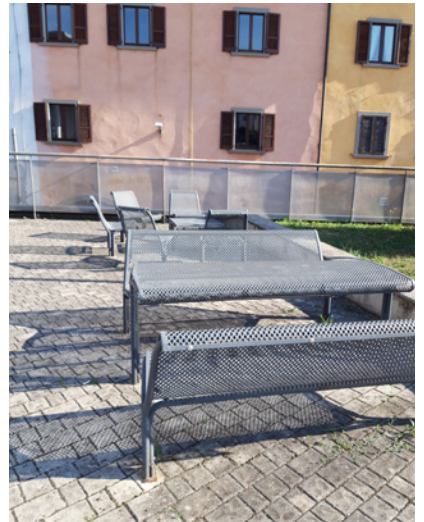
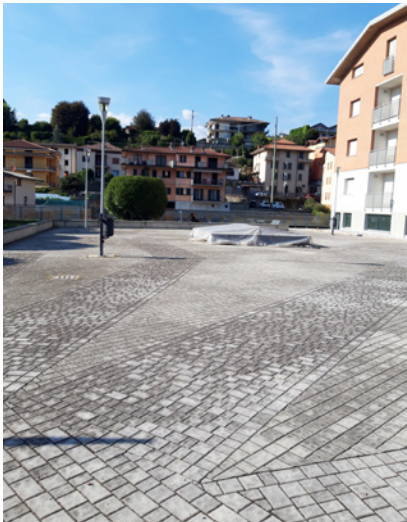
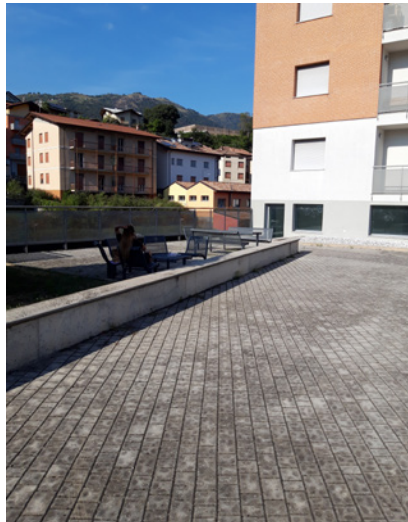
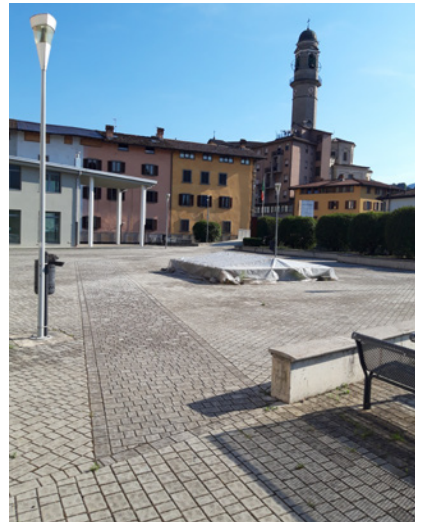
*La Piazza è accessibile tramite una passerella pedonale sopraelevata su Via Piave che la connette a Piazza Libertà. Sono presenti anche ascensori che permettono di accedere al livello della Piazza da Via Piave. L'area risulta completamente pavimentata, accessibile con panchine e tavoli. Per innalzare ulteriormente il livello d'accessibilità si potranno realizzare percorsi pedotattili per non vedenti.*

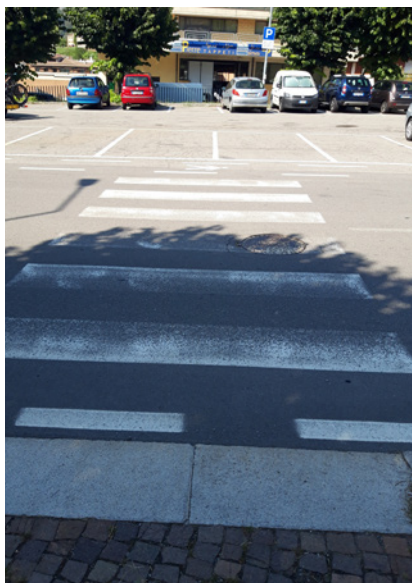
**01**

Indicazione posizione: attraversamento pedonale parcheggio Cimitero

Tipologia criticità: Assenza segnalazione attraversamento pedonale per non vedenti (ambo i lati)

Segnalazione di attraversamento pedonale mediante collocazione di adeguata segnaletica tattile plantare in mattonelle in gres.

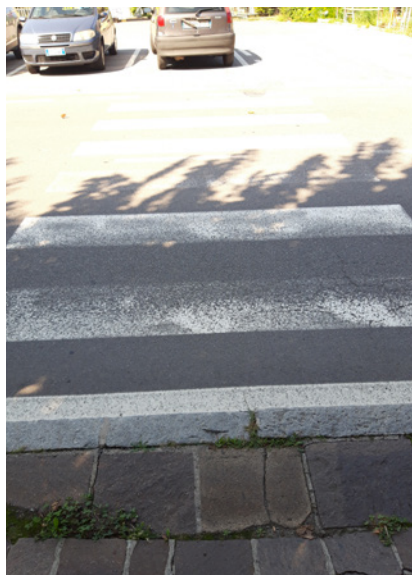
**02**

Indicazione posizione: attraversamento pedonale parcheggio Cimitero

Tipologia criticità: Assenza segnalazione attraversamento pedonale per non vedenti (ambo i lati)

Segnalazione di attraversamento pedonale mediante collocazione di adeguata segnaletica tattile plantare in mattonelle in gres.

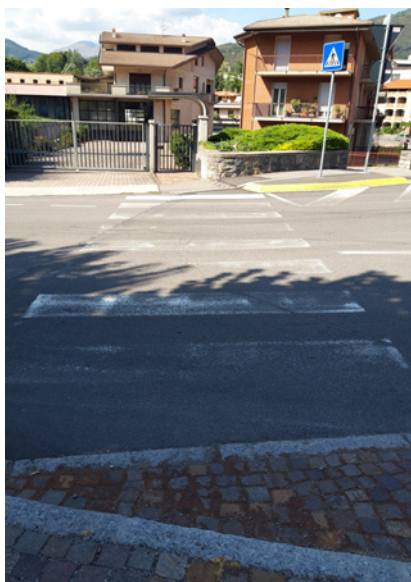
**03**

Indicazione posizione: attraversamento pedonale rotonda Via Verdi

Tipologia criticità: Assenza segnalazione attraversamento pedonale per non vedenti (ambo i lati)

Segnalazione di attraversamento pedonale mediante collocazione di adeguata segnaletica tattilo plantare in mattonelle in gres.

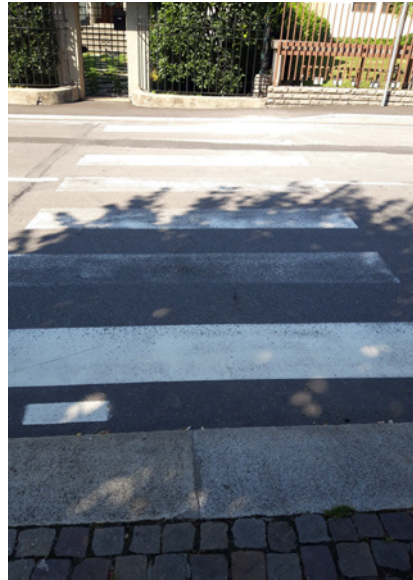
**04**

Indicazione posizione: attraversamento pedonale rotonda Via Verdi

Tipologia criticità: Assenza segnalazione attraversamento pedonale per non vedenti (ambo i lati)

Segnalazione di attraversamento pedonale mediante collocazione di adeguata segnaletica tattile plantare in mattonelle in gres.

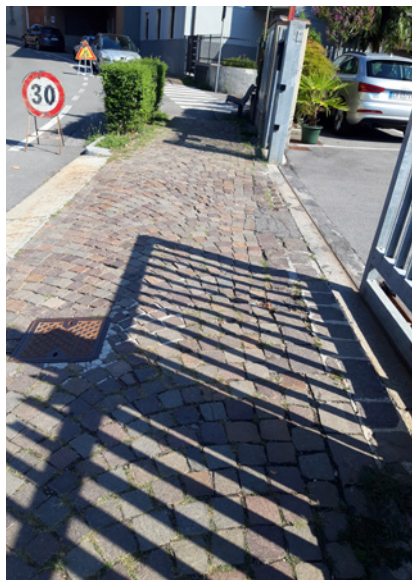
**05**

Indicazione posizione: altezza civico 16

Tipologia criticità: Pavimentazione percorso pedonale sconnesso

Adeguamento della pavimentazione disassata tramite rimozione e rifacimento dello strato di finitura in modo da ottenere un piano di calpestio compatto, omogeneo e perfettamente complanare alla pavimentazione esistente.

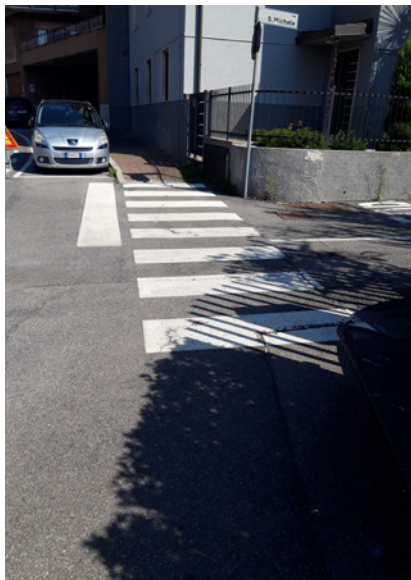
**06**

Indicazione posizione: attraversamento intersezione Via San Michele

Tipologia criticità: Assenza segnalazione attraversamento pedonale per non vedenti (ambo i lati)

Segnalazione di attraversamento pedonale mediante collocazione di adeguata segnaletica tattile plantare in mattonelle in gres.

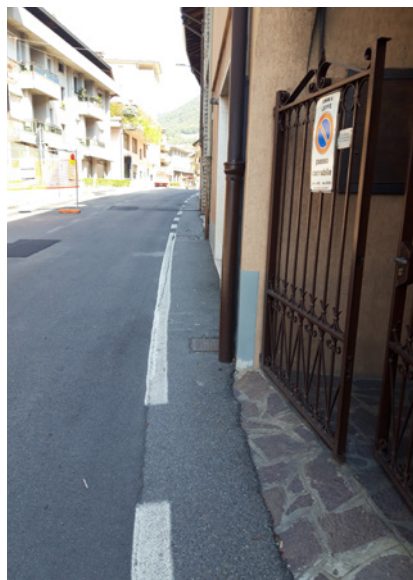
**07**

*Criticità non risolvibile in quanto la carreggiata si costituisce di due corsie di larghezza pari a 275 cm, minimo inderogabile ai sensi del Cds e s.m.i.*

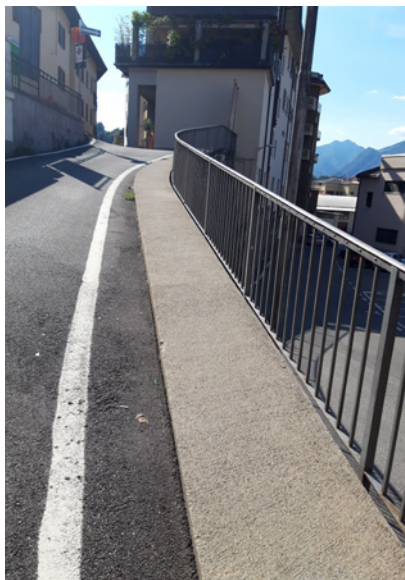
**22**

Indicazione posizione: salita per Via Viani

Tipologia criticità: percorso pedonale sottodimensionato (<90 cm)

Realizzazione di segnaletica orizzontale indicante il percorso pedonale integrato con cordolo di delimitazione della carreggiata realizzato con polimeri rigenerati. *Colorazione del marciapiede in battuto di cemento sottodimensionato e margine della carreggiata in asfalto con inserimento di cordolo di delimitazione in corrispondenza della segnaletica orizzontale di margine della carreggiata.*

Stima costo intervento possibile risolutivo: **1.000,0 €**

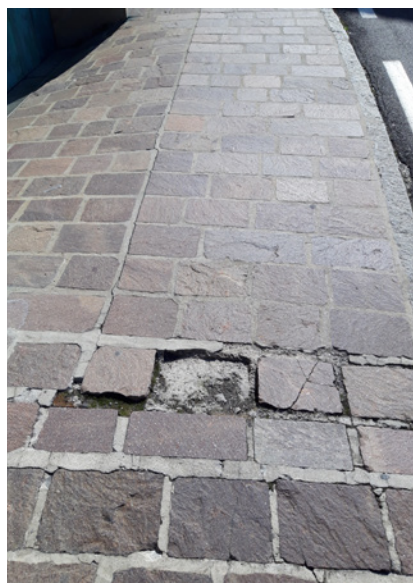
**24**

Indicazione posizione: altezza civico 38

Tipologia criticità: Pavimentazione percorso pedonale sconnesso

Adeguamento della pavimentazione disassata tramite rimozione e rifacimento dello strato di finitura in modo da ottenere un piano di calpestio compatto, omogeneo e perfettamente complanare alla pavimentazione esistente.

Stima costo intervento possibile risolutivo: **50,0 €**

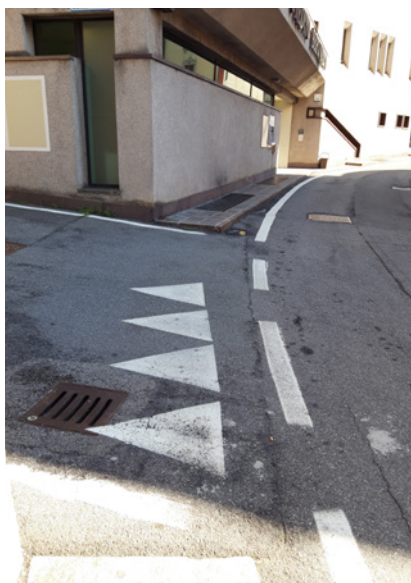
**26**

Indicazione posizione: incrocio Via Conti

Tipologia criticità: Assenza attraversamento pedonale

Realizzazione di nuove zebrature al fine di segnalare attraversamento pedonale con integrazione di adeguata segnaletica tattilo plantare in mattonelle in gres.

*Compreso eliminazione dislivelli.*

Stima costo intervento possibile risolutivo: **840,0 €**

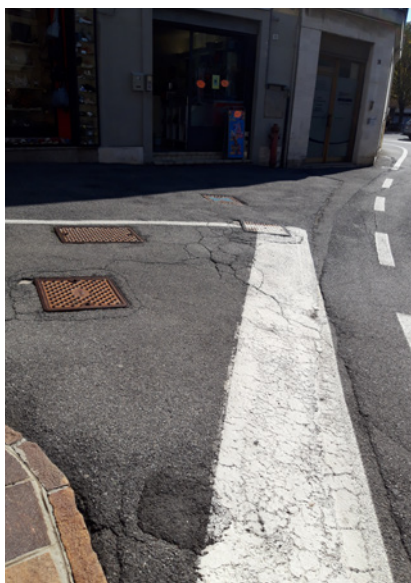
**28**

Indicazione posizione: incrocio con Via Capponi

Tipologia criticità: Assenza attraversamento pedonale

Realizzazione di nuove zebrature al fine di segnalare attraversamento pedonale con integrazione di adeguata segnaletica tattilo plantare in mattonelle in gres.

Stima costo intervento possibile risolutivo: **500,0 €**

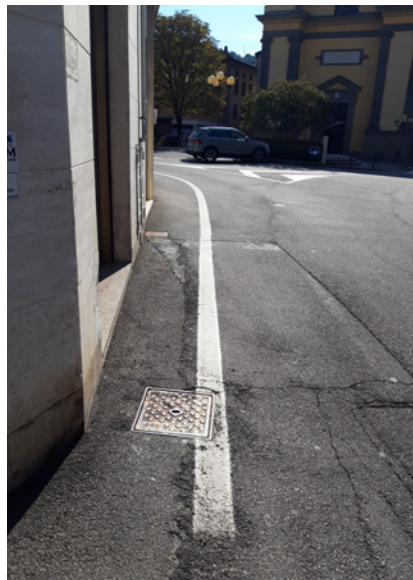
**29**

Indicazione posizione: percorso pedonale lato est Piazza

Tipologia criticità: percorso pedonale sottodimensionato (<90 cm)

Realizzazione di segnaletica orizzontale indicante il percorso pedonale integrato con cordolo di delimitazione della carreggiata realizzato con polimeri rigenerati.

Stima costo intervento possibile risolutivo: **300,0 €**

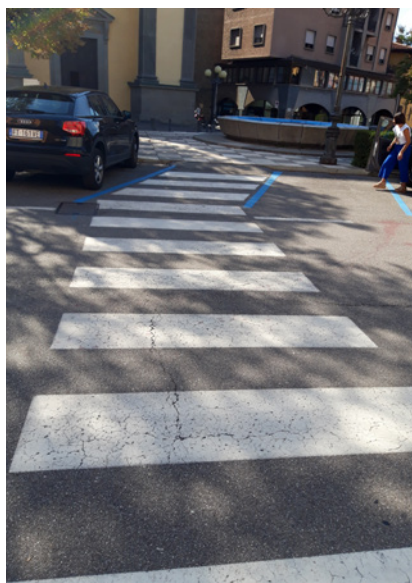
**30**

Indicazione posizione: attraversamento pedonale lato est

Tipologia criticità: Assenza segnalazione attraversamento pedonale per non vedenti (ambo i lati)

Segnalazione di attraversamento pedonale mediante collocazione di adeguata segnaletica tattile plantare in mattonelle in gres.

Stima costo intervento possibile risolutivo: **550,0 €**

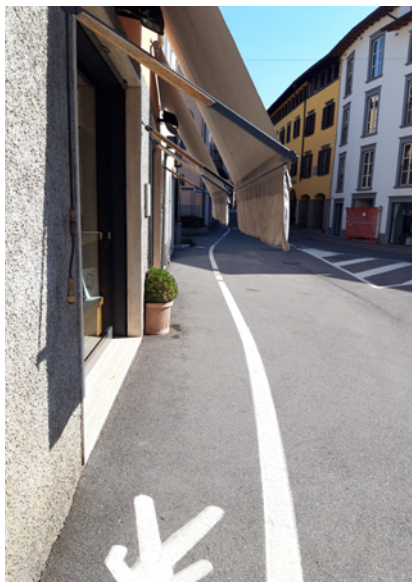
**31**

Indicazione posizione: civico 6

Tipologia criticità: Ostacolo ad altezza inferiore a 210 cm

Descrizione prestazionale possibile intervento: rimozione di ostacolo posto ad altezza inferiore di 210 dal piano di calpestio.

Stima costo intervento possibile risolutivo: **intervento a carico di privato**

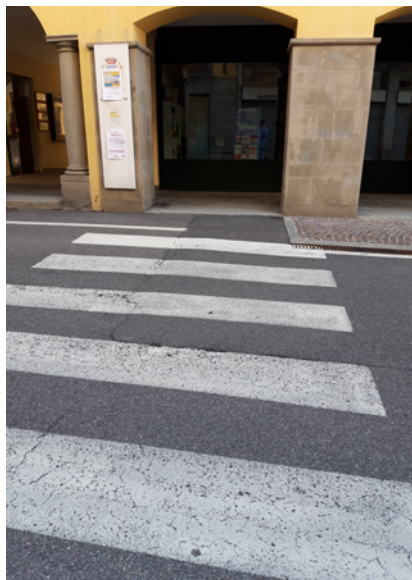
**32**

Indicazione posizione: altezza Piazza Libertà

Tipologia criticità: Assenza segnalazione attraversamento pedonale per non vedenti (ambo i lati)

Segnalazione di attraversamento pedonale mediante collocazione di adeguata segnaletica tattile plantare in mattonelle in gres.

Stima costo intervento possibile risolutivo: **550,0 €**

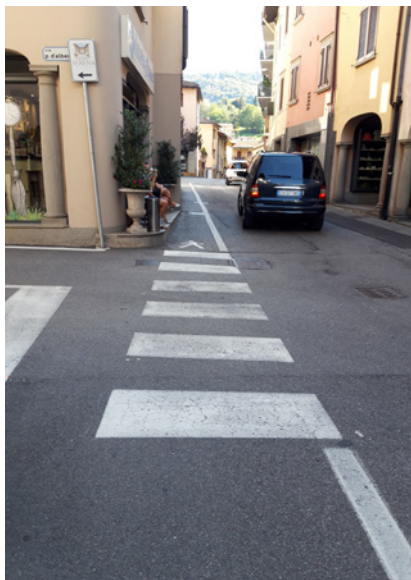
**33**

Indicazione posizione: intersezione Via Pezzoli d'Albertoni

Tipologia criticità: Assenza segnalazione attraversamento pedonale per non vedenti (ambo i lati)

Segnalazione di attraversamento pedonale mediante collocazione di adeguata segnaletica tattile plantare in mattonelle in gres.

Stima costo intervento possibile risolutivo: **500,0 €**

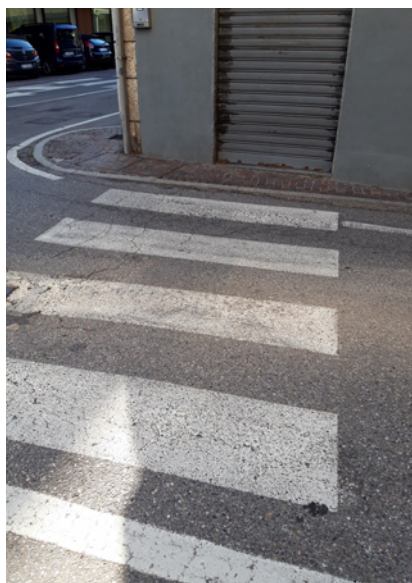
**34**

Indicazione posizione: altezza intersezione Via Mosconi

Segnalazione di attraversamento pedonale mediante collocazione di adeguata segnaletica tattile plantare in mattonelle in gres.

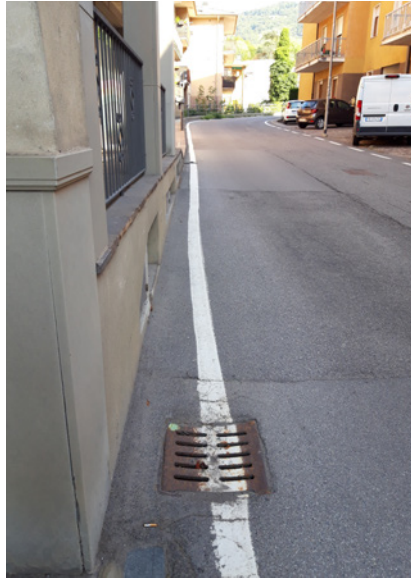
**40**

*Criticità non risolvibile in quanto la carreggiata si costituisce di due corsie di larghezza pari a 275 cm, minimo inderogabile ai sensi del Cds e s.m.i.*

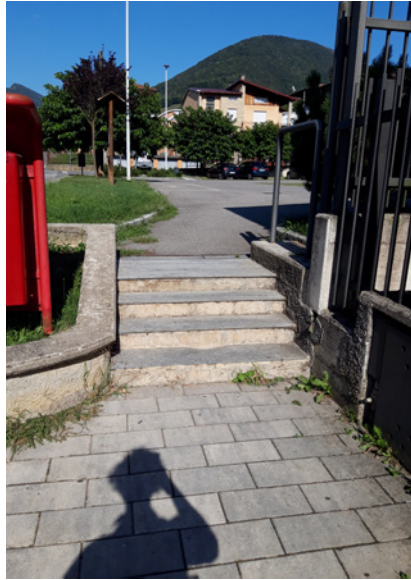
**56**

Indicazione posizione: gradini parcheggio scuola secondaria

Fornitura e posa di corrimano su entrambi i lati di scala esterna ad  $h=0.90$  m ed integrazione di segnaletica tattile di fine ed inizio scala.
