DSRI - Documento Semplificato

Rischio Idraulico

**CARTA DELLA CAPACITA'
DI ASSORBIMENTO DELLE ACQUE
PLUVIALI DEL TERRITORIO COMUNALE**

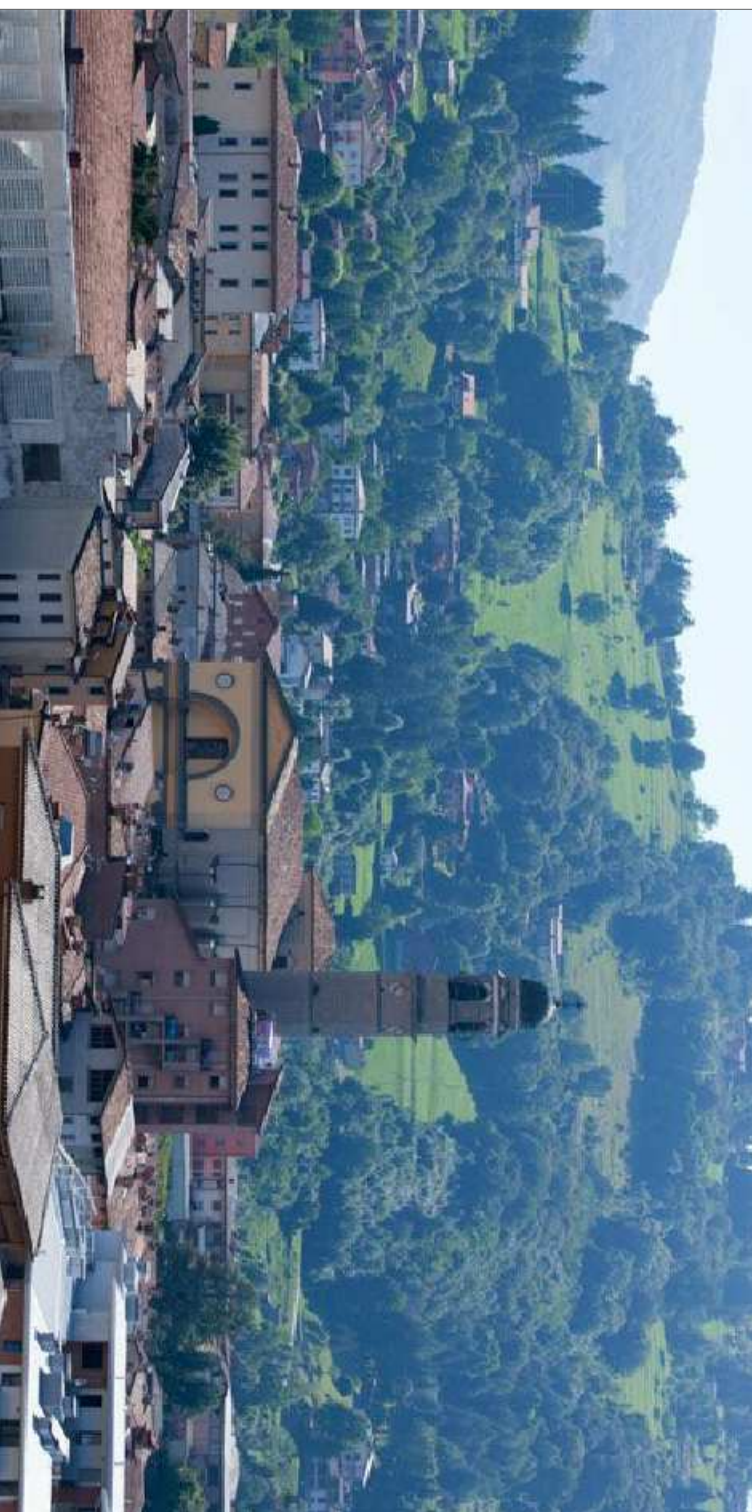
Il territorio comunale di Leffe per caratteristiche litologiche generalmente non è adatto o è poco adatto alla dispersione delle acque meteoriche nel sottosuolo. Infatti risulta estremamente ricoperto da coltri fini limo-argillose, ed ossidi ed idrossidi di ferro e manganese, con permeabilità molto bassa e difficoltà, pressoché irrimediabili, spesso anche su pendii. L'ammassamento di acque nel sottosuolo, oltre all'insoddisfatto affioramento, potrebbe determinare incrementi di sottomersioni estensive con pendii di scoscesa che potrebbero indurre in instabilità e cedimenti. Tali coltri sono estese, oltre due rade zone pedocollinari, anche in ampie porzioni ove possono notare di spessore per la presenza di substrato roccioso calcareo ammassato o stratificato solamente poco o per nulla permeabile, ed eccezione dei livelli argillosi e/o fratturati o cavitati. A tal proposito si evidenzia la vulnerabilità concordata delle zone carsiche del Monte Croce come da documentazione bibliografica consultata. Eventuali sistemi dispersivi in queste zone dovranno essere puntualmente valutati in modo da escludere interferenze quali-quantitative.

La zona di via Tomaso e pedocolinare di Leffe presenta scottanti tetti scollinari e grande di acqua diffusa, anche per tal motivo non risultano adatti a sistemi di dispersione.

Infine vi è la fascia di rispetto del pozzo S. Giuseppe che indica eventuali sistemi dispersivi a salvaguardia della captazione idroprotabile.
